### **Avis urgent de Sécurité**

Risque de surdétection de l'artefact de Ventilation Minute pour les patients dans un sous-ensemble de sondes de stimulation passive XFine à polarisation anormalement élevée, lorsqu'elles sont connectées aux stimulateurs cardiaques ALIZEA / BOREA.

Identifiant FSCA : CRM-SAL-2022-001

**Appareils concernés :** Sous-ensemble de sondes MicroPort CRM XFine (modèles XFine TX25D, XFine TX26D, XFine JX24D ; XFine JX25D) connectées à des stimulateurs cardiaques MicroPort CRM ALIZEA ou BOREA (modèle ALIZEA DR 1600, ALIZEA SR modèle 1300, BOREA DR modèle 1500, BOREA SR modèle 1200).

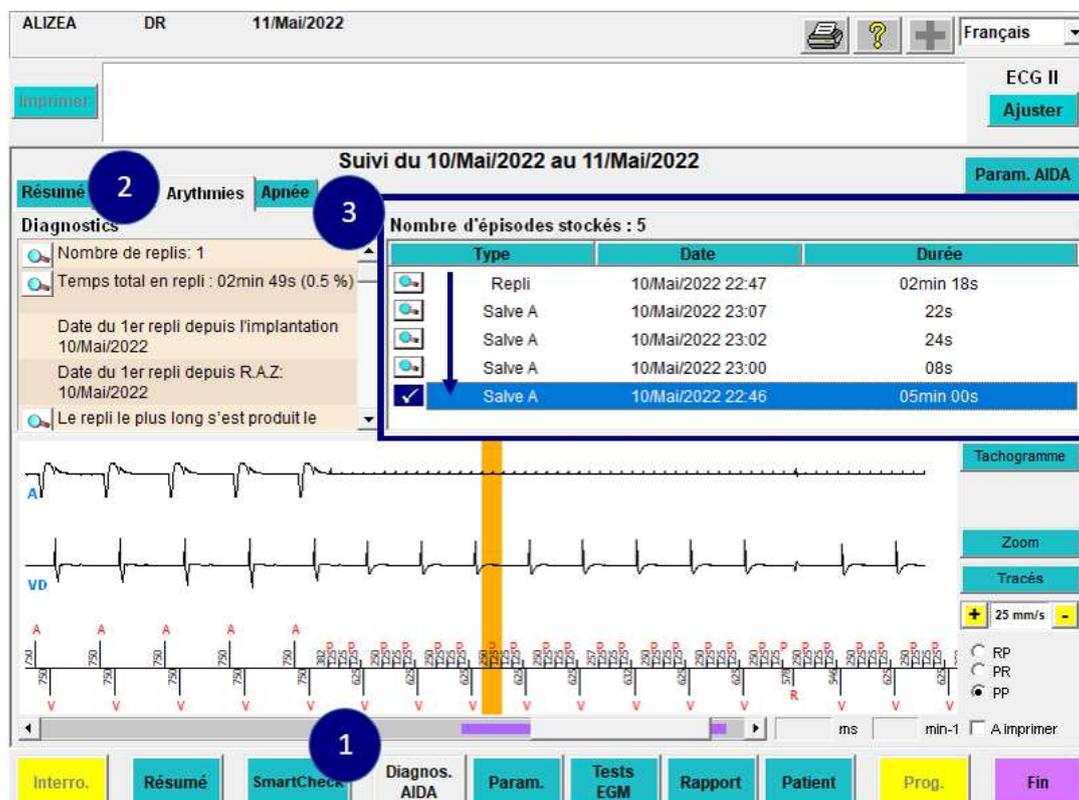
Figure 1 : Séquence de vérification de la présence de la surdéttection de la VM dans les épisodes enregistrés

La surdéttection des artefacts de la VM est caractérisée par la présence de cycles répétitifs de 125 ms ou 250 ms (comme illustré ci-dessous), visibles dans :

- Le canal atrial ou ventriculaire pour les stimulateurs SR ;
- Sur le canal atrial pour les stimulateurs DR.

1. Sélectionnez l'onglet "Diagnos. AIDA" dans la barre de menu en bas de l'écran ;
2. Sélectionnez l'onglet "Arythmies" ;
3. Vérifiez individuellement les épisodes enregistrés pour identifier la présence d'une surdéttection de la VM.
