Mise à jour d'Information Urgente de Sécurité

Identifiant FSCA : CRM-SAL-2022-001 – Rev. B

Type FSN : Mise à jour de communication – Diffusion d'un logiciel correctif

Appareils concernés: Sous-ensemble de sondes MicroPort CRM XFine (modèles XFine TX25D, XFine TX26D, XFine JX24D; XFine JX25D) connectées à des stimulateurs cardiaques MicroPort CRM ALIZEA ou BOREA (modèles ALIZEA DR 1600, ALIZEA SR 1300, BOREA DR 1500, BOREA SR 1200).

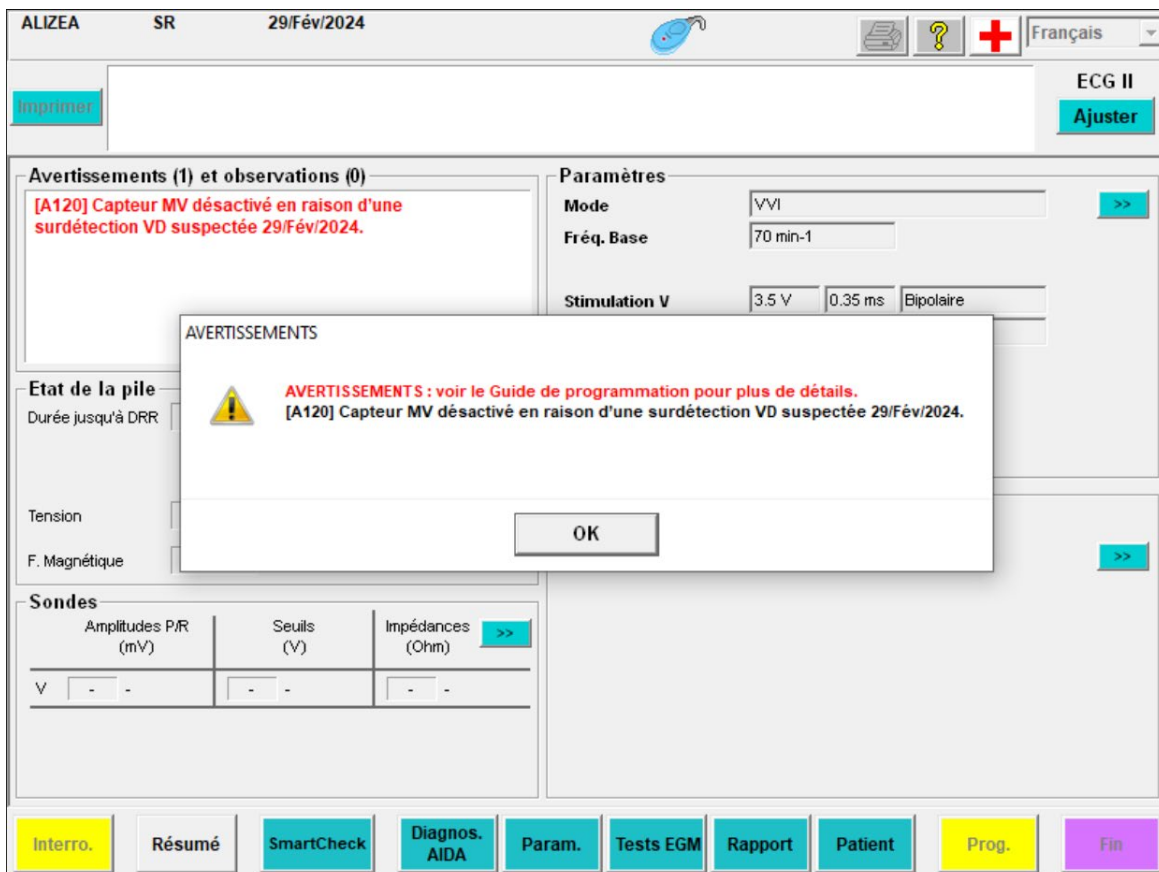
A l'interrogation, si une surdétection d'artefacts VM s'est produite dans le ventricule, une fenêtre contextuelle s'affiche:

- [A120] Capteur MV désactivé en raison d'une surdétection VD suspectée [date].

Figure 1 : Avertissement de désactivation du capteur MV en raison d'une surdétection de la VM

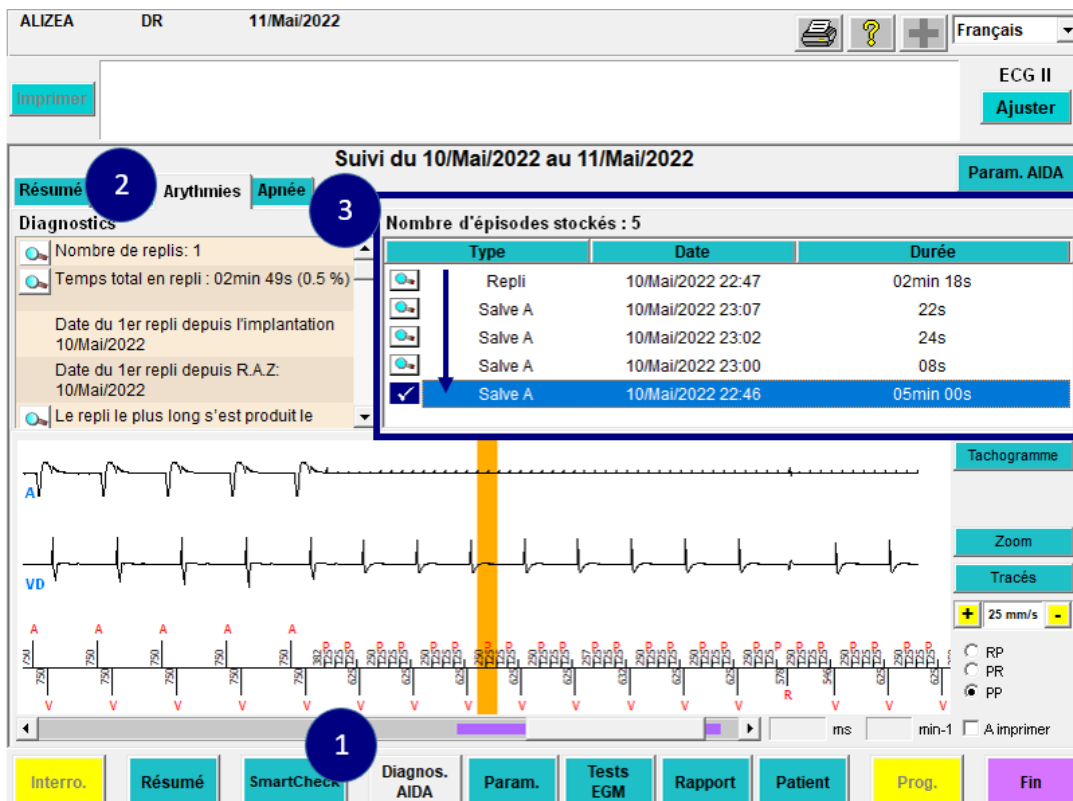
Figure 2: Séquence de vérification de la présence de surdétection de la VM dans les épisodes enregistrés

1. Sélectionnez l'onglet "Diagnos. AIDA" dans la barre de menu en bas de l'écran ;
2. Sélectionnez l'onglet "Arythmies" ;
3. Vérifiez individuellement les épisodes enregistrés pour identifier la présence de surdétection de la VM.

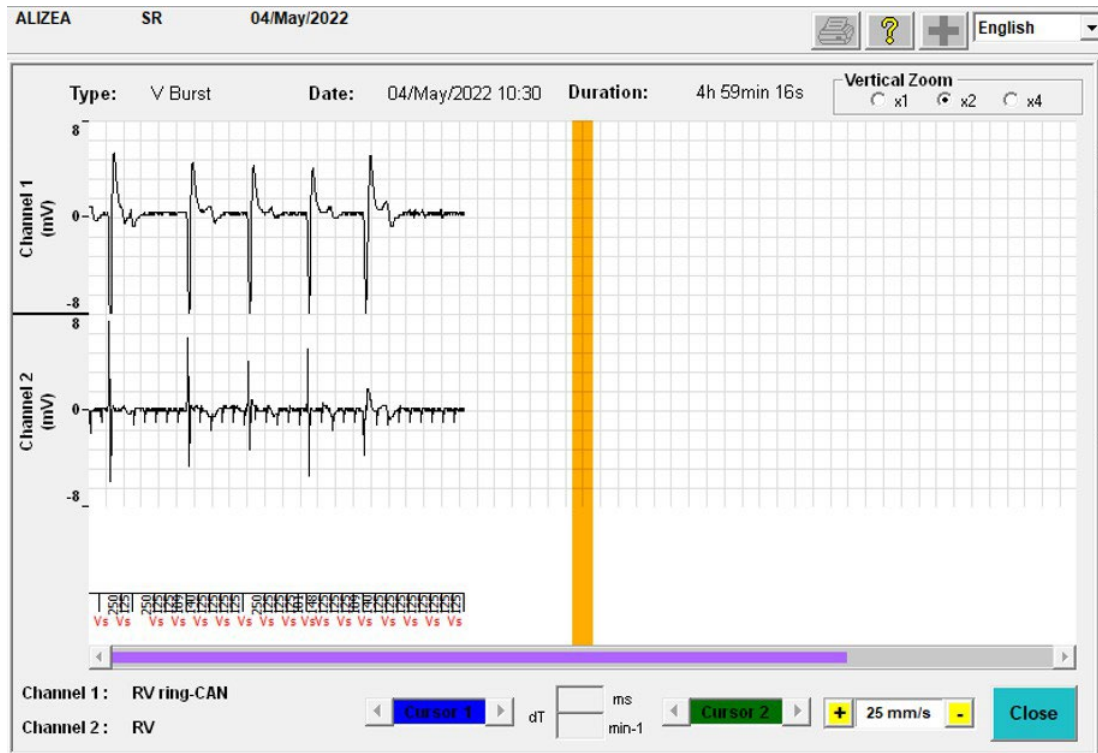
La surdétection des artefacts de la VM est caractérisée par la présence de cycles répétitifs de 125 ms ou 250 ms (comme illustré ci-dessous), visible dans:

Figure 3 : Illustration d'un épisode de "Salve V" dû à une surdétection d'artefacts de la VM sur un stimulateur SR.

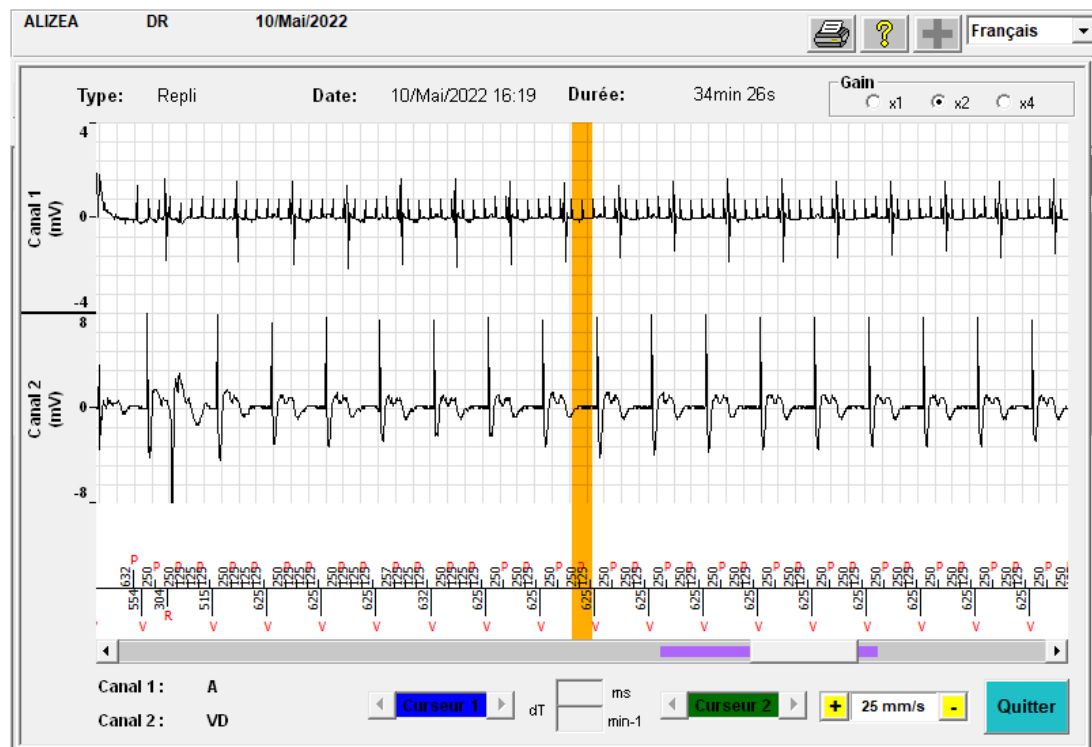
Figure 4: Illustration d'un épisode de "Repli" dû à une surdétection d'artefacts de la VM sur un stimulateur DR.
