Sujet : Notice d'information de sécurité

Action corrective pour respirateur HAMILTON C2 ou C3 (référence N°: Vk_20170821_07)

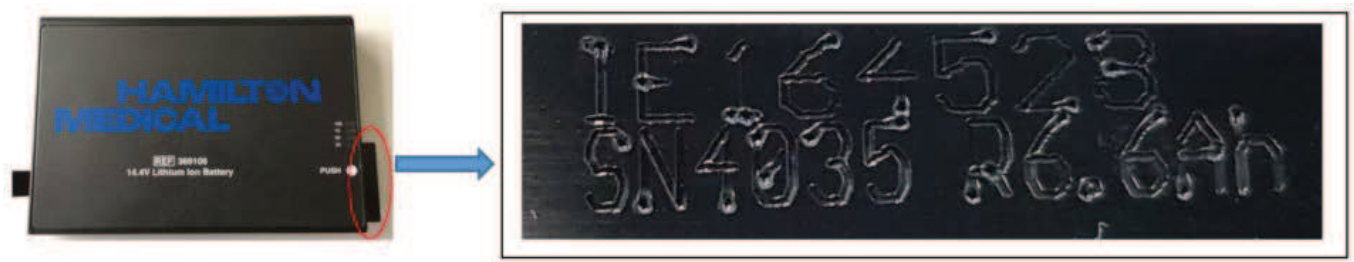
La date de fabrication de la batterie est gravée sur la partie supérieure du connecteur de la batterie (IEAASSVV) La date est codée comme suit : Dans l'exemple IE164523, l'année est 2016 (16), la semaine est 45 et la version du logiciel est 23.

- Toute batterie dont la date de fabrication est antérieure à deux ans par rapport à la date actuelle devrait être remplacée.
- Si la batterie date de moins de deux ans, insérez une étiquette mentionnant la date de fabrication ou bien la date de la mise en service de la batterie (si connue) manuellement sur la batterie ou sur le ventilateur qui contient cette batterie et comparer la périodiquement avec la date actuelle.
- Faites glisser la batterie dans la fente jusqu'à ce qu'elle clique et fermer ensuite la porte de la batterie.
