URGENT – ACTION CORRECTIVE DE SECURITE

Référence GE Healthcare: FMI 60933

Objet: **Dégagement de la table du système MR Surgical Suite lors du transfert**

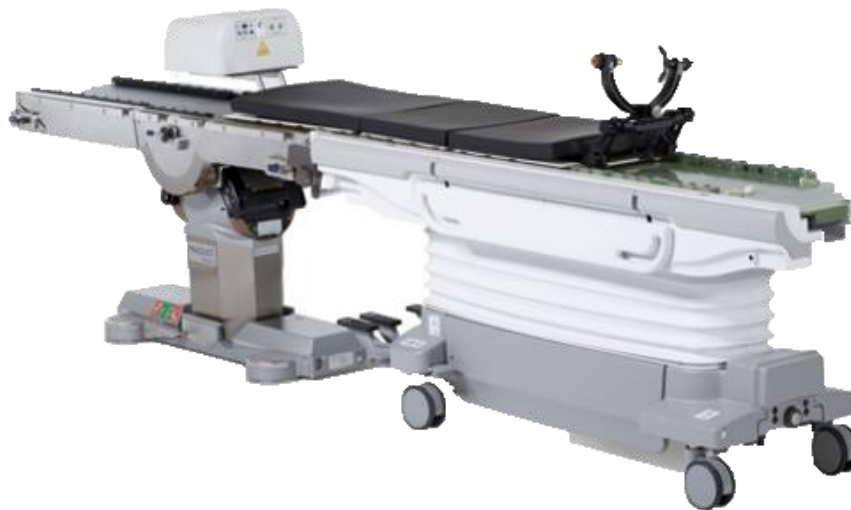
Figure 1 Table chirurgicale RM GE (à droite) arrimée à la table chirurgicale Maquet Magnus et munie d'un dossier de table 1150 (à gauche), concernés par la présente action corrective

Tous les systèmes GE MR Surgical Suite utilisant une planche de transfert roulante pour transférer un patient de la table chirurgicale RM GE (modèles n° M8074SS, M8053SS et M0074SS) à la table chirurgicale Maquet Magnus munie d'un dossier de table 1150 ou 1180. (Voir la figure 1).

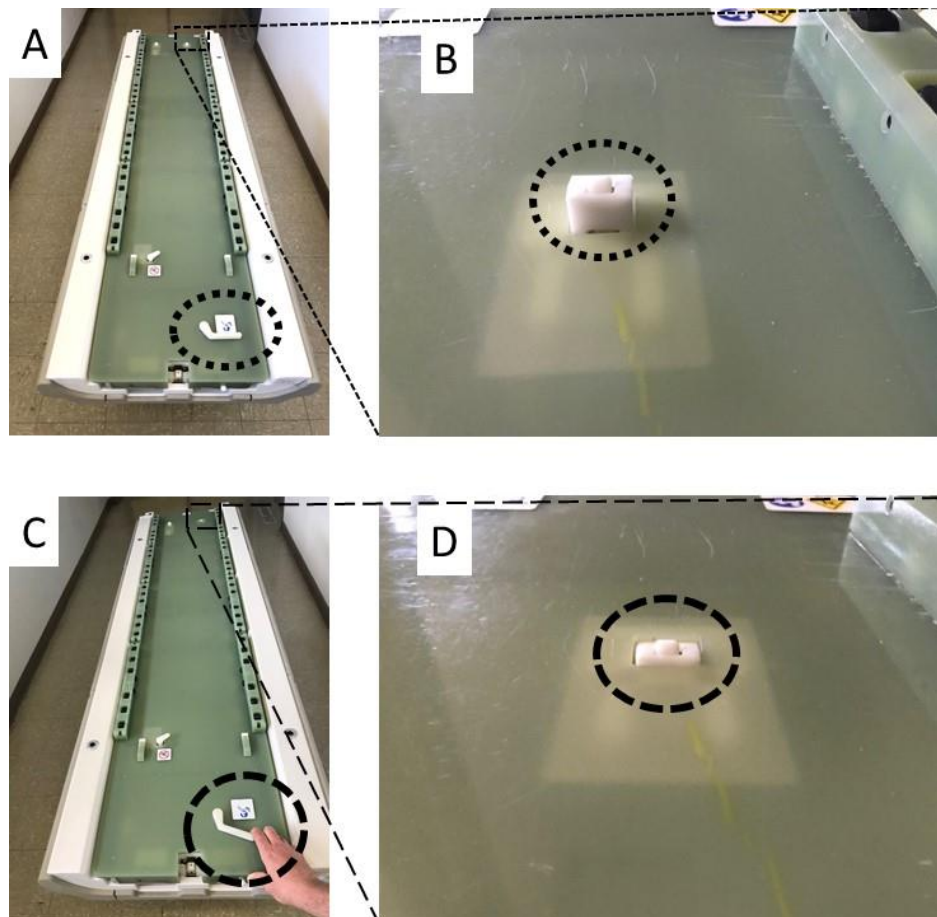
Figure 2A Photo de la rotation de la poignée et du fonctionnement du bloc.

La figure 2A présente la poignée de dégagement (entourée de pointillés) dans sa position classique. La figure 2B est une vue rapprochée du rectangle de la figure 2A qui présente le bloc (entouré de pointillés) dans sa position « relevée », ce qui correspond à la poignée dans sa position classique. La figure 2C présente la poignée de dégagement (entourée de pointillés) tournée. La figure 2D est une vue rapprochée du rectangle de la figure 2C qui présente le bloc (entouré de tirets longs) dans sa position « abaissée », ce qui correspond à la poignée tournée.

Étape 1 : alors que la planche de transfert ne se trouve pas sur la table chirurgicale RM GE, vérifiez qu'il est possible de tourner la poignée de dégagement sur la table chirurgicale RM GE (les photos A et C à gauche de la figure 2 vous montre comment faire) et que celle-ci abaisse le bloc à l'autre extrémité de la table (les photos B et D à droite de la figure vous montrent le bloc soulevé et abaissé).

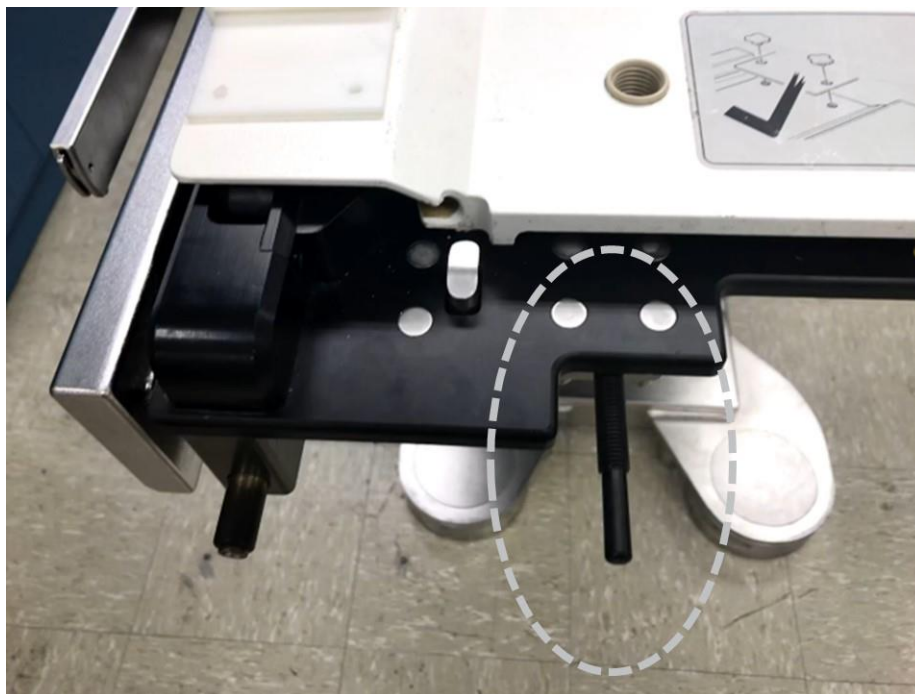
Figure 3 Broche placée sur la table chirurgicale Maquet Magnus

Étape 2 : avant d'arrimer les tables GE et Maquet, vérifiez que la broche (entourée de pointillés à la figure 3) se trouve bien sur la table chirurgicale Maquet Magnus et qu'elle ne présente pas de dommages visibles.
