**URGENT – Notification de sécurité produit**

**Systèmes Allura Xper**

**Le 7<sup>ème</sup> ou le 8<sup>ème</sup> moniteur fixé sur le plafonnier pour moniteurs est susceptible de se désolidariser**

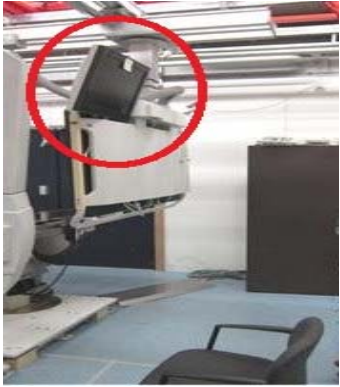
<p><b>Action à mettre en œuvre par le Client Utilisateur</b></p>	<ul style="list-style-type: none"> <li>• Vérifiez si l'établissement est équipé d'un 7ème ou d'un 8ème moniteur fixé au plafonnier pour moniteurs ou les 2 moniteurs supplémentaire au-dessus de grand écran.</li> </ul>

<ul style="list-style-type: none"> <li>• Positionnez, uniquement avant ou après un examen clinique, un plafonnier pour moniteurs ayant un 7ème ou un 8ème moniteur, ou les 2 moniteurs supplémentaire au-dessus de grand écran.</li> <li>• Éviter de positionner le plafonnier pour moniteurs au-dessus d'un patient/champ stérile lors de l'examen clinique.</li> <li>• Les utilisateurs doivent s'assurer que l'ensemble du personnel ayant accès au système concerné a été informé du contenu de cette Notification de sécurité produit.</li> </ul> <p>Le client est invité à ajouter cette Notification de sécurité produit à la documentation du système jusqu'à ce que la correction requise soit appliquée.</p>
