## Information urgente relative à la sécurité – Retrait/remplacement support de poignée MALTE (T. 2-4), MALTE Outdoor (T. 2+3) et MARCY (T. 2+3)

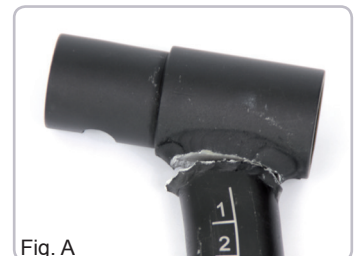
Malheureusement, l'usage réel de nos déambulateurs MALTE, MALTE Outdoor et MARCY a montré que les sollicitations dépassent en partie celles de la simulation et qu'elles ont causé la rupture d'un des composants. Il s'agit du support de poignée qui établit la jonction centrale entre la poignée et le cadre de base : la combinaison de la qualité du matériau et du procédé d'assemblage appliqué n'a pas résisté aux pics de sollicitation qui se sont présentés (voir Fig. A).

Les dégâts, ainsi que le risque élevé qui en résulte pour l'utilisateur, nous ont engagés à effectuer un retrait ou un remplacement de la pièce concernée sur les produits mentionnés.

Veillez remplacer les poignées sur les produits correspondants le plus rapidement possible, au plus tard d'ici le 30/08/2018. Vous pouvez commander facilement et gratuitement les pièces requises pour le remplacement à l'aide du formulaire de commande ci-joint. Le remplacement dure seulement env. 10 minutes sur les déambulateurs sans frein fonctionnel ou env. 30 minutes sur les modèles avec frein fonctionnel. Une notice de montage adéquate sera jointe à la livraison des composants.

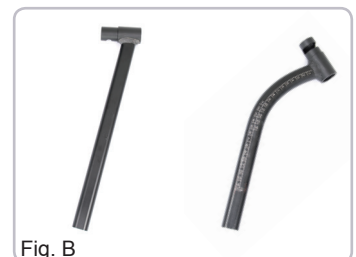
À cet effet, nous avons développé une nouvelle poignée fabriquée selon un procédé d'assemblage spécial. Des profilés encore mieux renforcés et un usinage adéquat garantissent dès maintenant une augmentation à 200 pour cents de la stabilité. La conséquence d'un excédent de sollicitation ne serait donc plus une rupture, mais seulement une déformation (voir Fig. B).
