INFORMATION AUX UTILISATEURS - DISPOSITIFS MÉDICAUX - PUBLIÉ LE 10/06/2022 - MIS À JOUR LE 14/11/2022

Pompe à insuline externe - MiniMed 640G Insulin Pump (35983), MiniMed 780G Insulin Pump (64891), Medtronic MiniMed - Capuchon de la Pile

Cette action de sécurité est enregistrée à l'ANSM sous le n° R2215435.

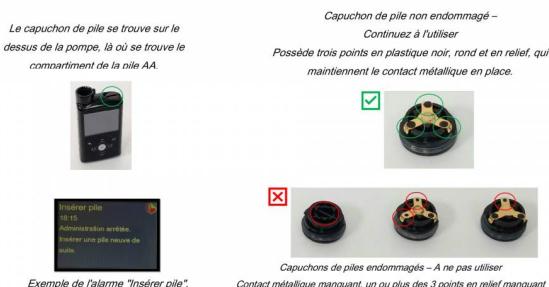
La société Medtronic a diffusé un courrier aux professionnels de santé et aux prestataires pour les inviter à informer leurs patients d'un possible défaut de qualité de certaines pompes à insuline Minimed 640G et 780G, au niveau du capuchon de la pile (cf. photos ci-dessous). Les patients doivent vérifier l'état du capuchon de leur pompe, et le remplacer si besoin. Ce défaut sur le capuchon de la pile est susceptible d'induire un problème d'alimentation des pompes concernés ce qui pourrait entraîner une hyperglycémie sévère.

A noter que lorsque la pompe ne détecte aucune source d'alimentation, une alarme se déclenche et l'administration d'insuline s'arrête immédiatement.

Après 10 minutes, le son de l'alarme peut augmenter jusqu'à devenir une sirène, puis la pompe s'éteint.
