## Information de sécurité urgente relative

### au fauteuil de traitement **PODOLOG MOON PROFESSIONAL**

**Dans le cas présent, il s'agit du produit **PODOLOG MOON PROFESSIONAL** avec les numéros de série suivants: 16PMP001 – 18PMP045, ainsi que 18PMP047 et 18PMP048.**

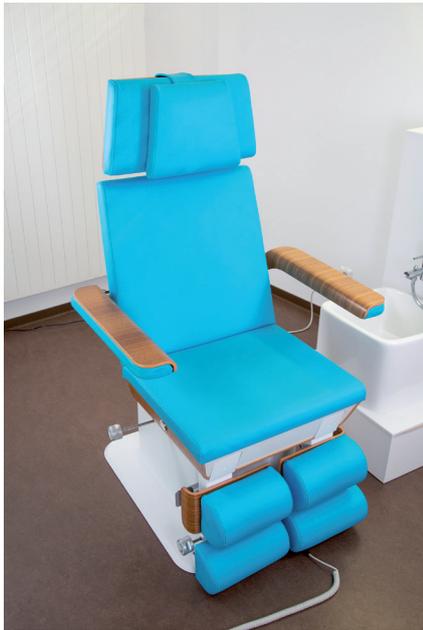
**01** Position initiale

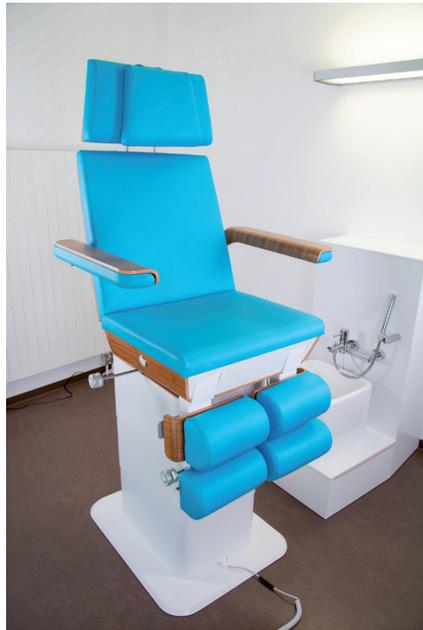
**02** Remonter complètement et débrancher le fauteuil

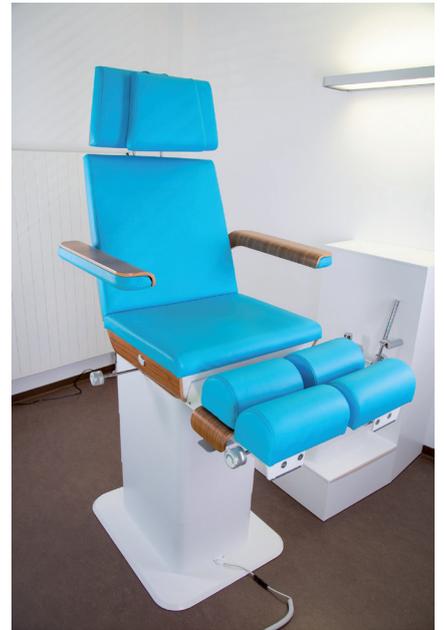
**03** Remonter les repose-pieds

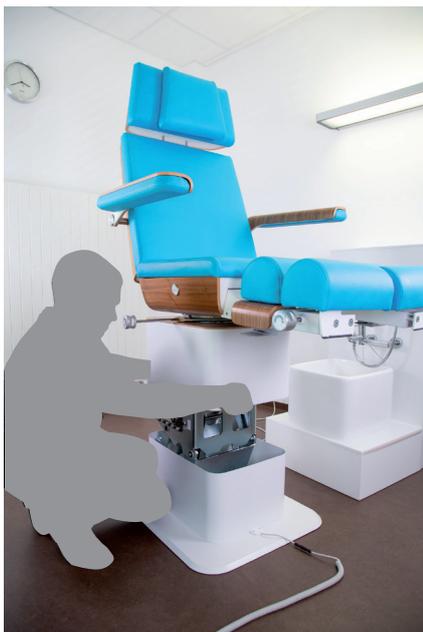
**04** Soulever le mécanisme de course en hauteur

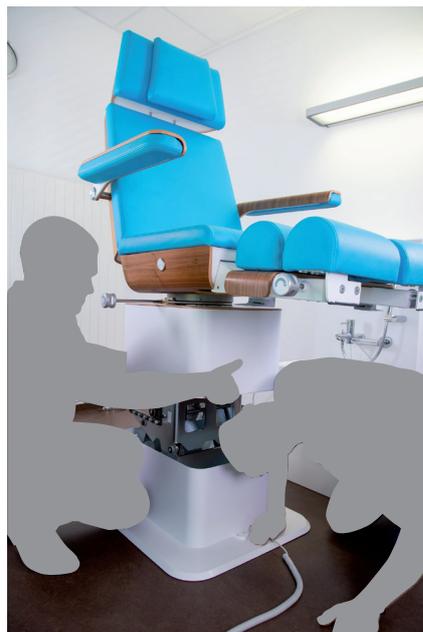
**05** Regarder à l'intérieur

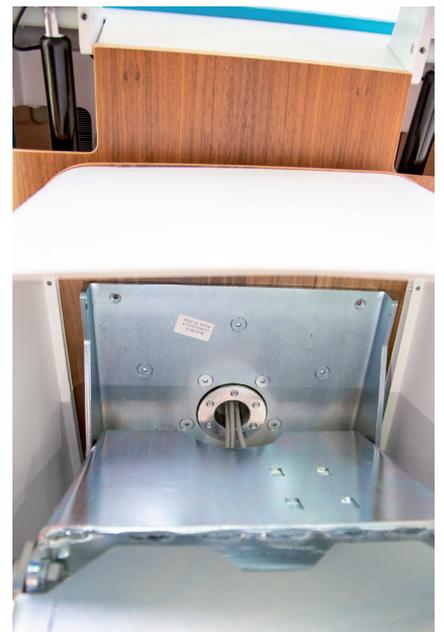
**06** Contrôler les vis

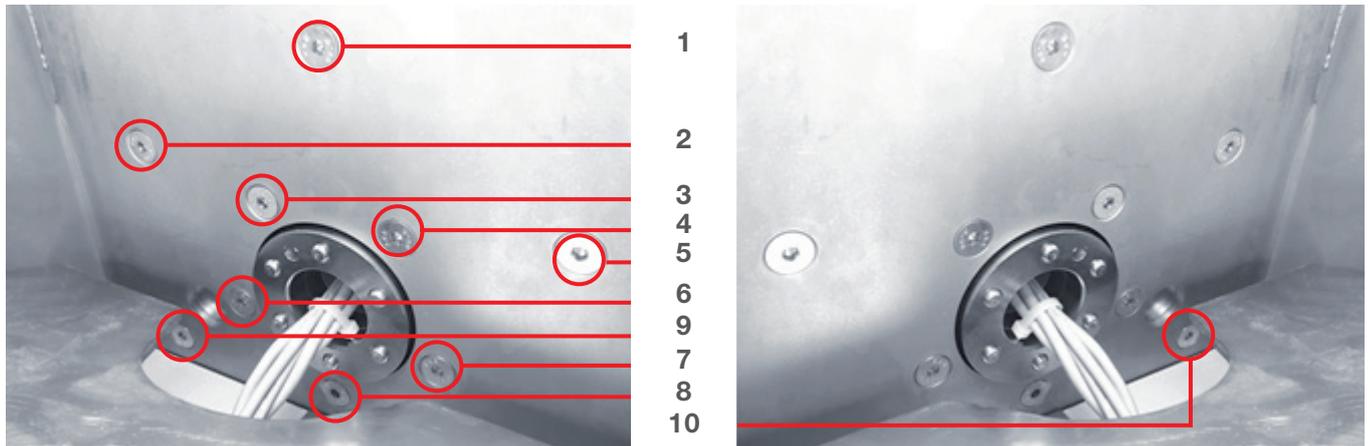
**07** Contrôler toutes les 10 vis sous deux angles pour pouvoir identifier les vis 9 et 10. Toutes les vis sont correctement serrées ici.

- Si le contrôle visuel indique que toutes les vis sont bien fixées (voir images ci-jointes), vous pouvez continuer d'utiliser le fauteuil de traitement sans restriction.
- Veuillez effectuer ce contrôle visuel tous les mois jusqu'à ce que la prochaine maintenance régulière ait été effectuée. Durant cette maintenance, les vis seront remplacées et serrées. Vous pouvez fixer votre rendez-vous pour une maintenance sous le numéro de contact indiqué ci-dessous. Dans le cadre de la maintenance, toutes les vis seront remplacées par de nouvelles gratuitement et enduites de frein-filet (colle). Cette mesure permet d'exclure un desserrement ultérieur, intempestif des vis.
- Si des contrôles mensuels indiqueraient que des vis se seraient desserrées automatiquement pendant ce temps, veuillez procéder comme décrit dans la deuxième possibilité.

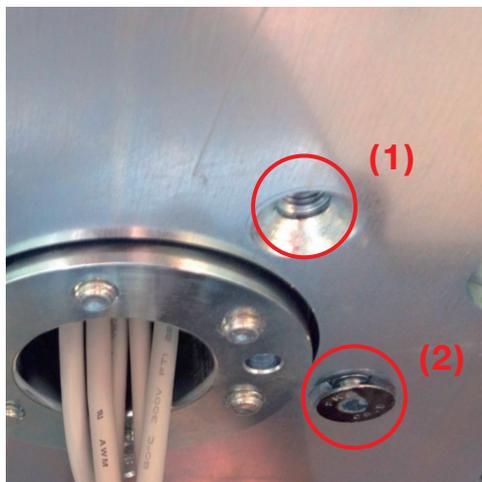
RUCK a reçu jusqu'à présent quatre réclamations d'utilisateurs chez lesquels certaines vis de fixation situées entre le système de levage et le siège se sont desserrées automatiquement. Les deux parties dans cette zone sont reliées par 10 vis visibles.

Concernant les présentes réclamations, certaines vis se sont desserrées. Seulement, si toutes les vis se desserraient, un fonctionnement sûr du fauteuil ne serait plus garanti. Le siège pourrait alors se détacher du système de levage.

**08** Une vis manque (1) ou n'est pas correctement serrée (2)

- Si le contrôle visuel démontre qu'au moins une vis n'est plus complètement vissée ou est complètement desserrée (voir image : 08 vis manque [1] ou n'est pas correctement serrée [2]), vous ne pouvez utiliser le fauteuil de traitement que de manière restreinte.
- Vous ne devez plus utiliser la fonction d'inclinaison du dossier (moteur du dossier). Le dossier doit toujours se trouver dans la position la plus verticale durant le traitement.

- Vous pouvez continuer d'utiliser sans restriction toutes les autres fonctions.
- **Contactez immédiatement l'équipe de maintenance RUCK.** Nous convenons avec vous d'un rendez-vous pour une maintenance gratuite durant laquelle toutes les vis seront remplacées par de nouvelles et enduites de frein-filet (colle). Cette mesure permet d'exclure un desserrage ultérieur, intempestif des vis.

**RUCK remplacera, dans le cadre d'une mesure de maintenance gratuite pour vous, toutes les vis de fixation concernées par de nouvelles et les enduira d'un frein-filet (colle).**
