WIDEX A/S
Nymoellevvej 6
3540 Lynge
Danemark
Tél. : (+ 45) 44 35 56 00
Fax : (+ 45) 44 35 56 01
widex@widex.com
www.widex.com

Avis urgent relatif à la sécurité

Unité : Aide auditive BABY440
Numéro de référence : BABY440-01
Type d'action : Mise en conformité avec tiroir-pile de sécurité

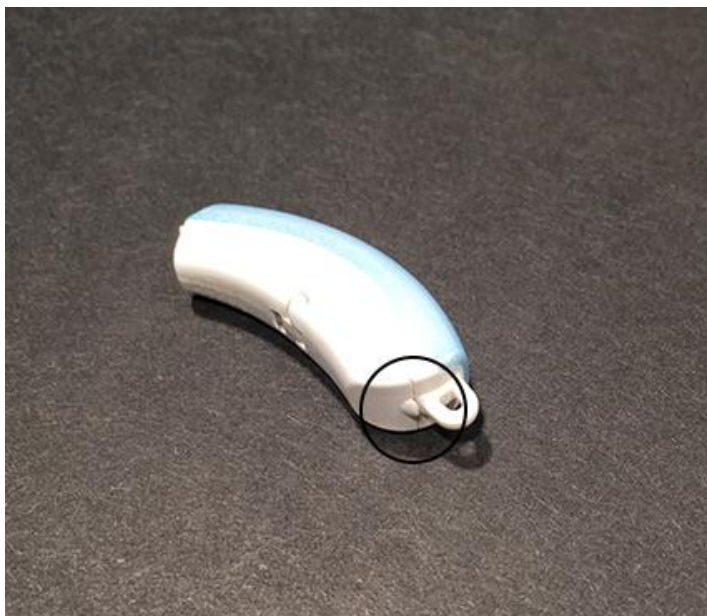
La raison de cette action est due au montage, sur certains modèles d'aides auditives BABY440, d'un tiroir-pile (ordinaire) non sécurisé.

Mauvais modèle de tiroir-pile (avec ergot) :

- e) Retourner les produits à Widex afin de les équiper d'un tiroir-pile de sécurité.
- f) Vérifier si des produits BABY440 sont en stock et s'ils sont équipés du bon modèle de tiroir-pile. Veuillez lire la pièce jointe « *Comment déterminer s'il s'agit du bon modèle de tiroir-pile* ».

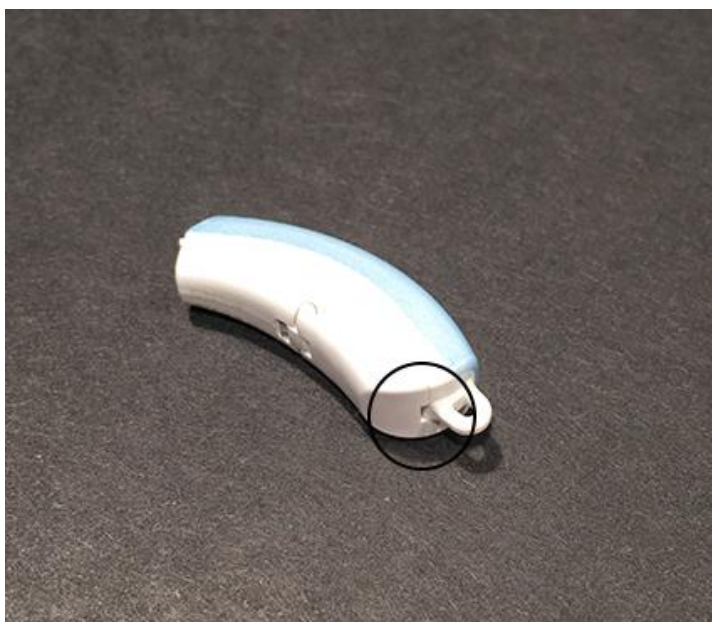
Le bon modèle de tiroir-pile est de sécurité et nécessite un outil spécial pour son ouverture.

Bon modèle de tiroir-pile (sans ergot, nécessite un outil spécial pour son ouverture) :

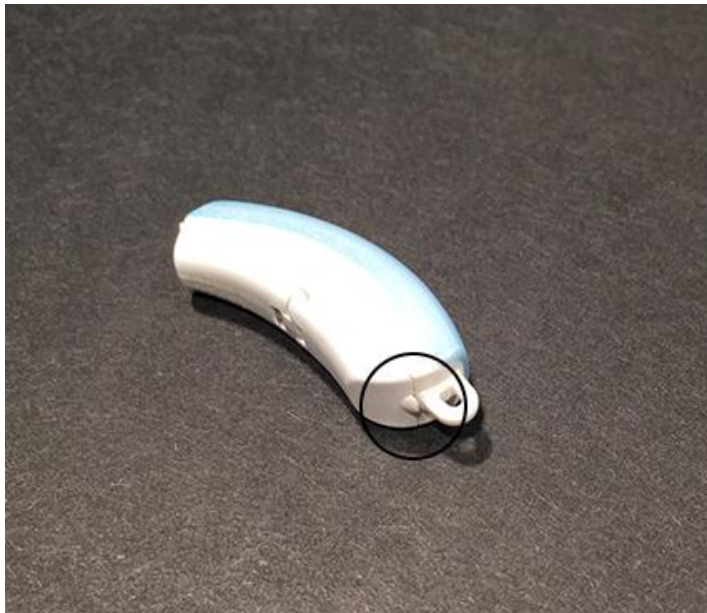
La raison de cette action est due au montage, sur certains modèles d'aides auditives BABY440, d'un tiroir-pile (ordinaire) non sécurisé.

Mauvais modèle de tiroir-pile (avec ergot) :

- a) Vérifiez si votre aide auditive BABY440 est équipée ou non d'un tiroir-pile de sécurité. Veuillez lire la pièce jointe « *Comment déterminer s'il s'agit du bon modèle de tiroir-pile* ».
- b) Si l'appareil n'est pas équipé d'un tiroir-pile de sécurité, veuillez le retourner à l'audioprothésiste qui vous a vendu l'appareil afin qu'il le munisse d'un tiroir-pile de sécurité.

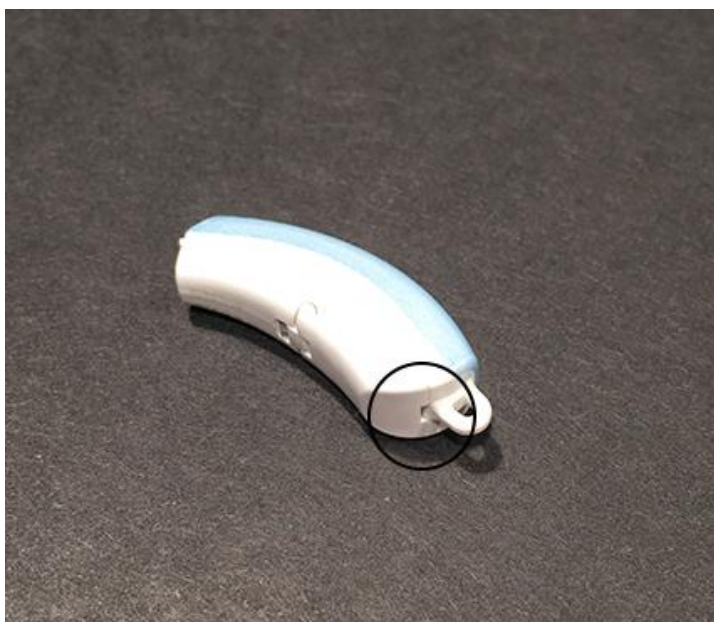
Le bon modèle de tiroir-pile est de sécurité et nécessite un outil spécial pour son ouverture.

Bon modèle de tiroir-pile (sans ergot, nécessite un outil spécial pour son ouverture) :
