Notification de sécurité FEI AG -
Possible défaillance du moteur de réglage.

Informations de sécurité urgentes

Remplacement préventif des moteurs de tables d'anciennes années de construction

Concerne: Les tables de traitement ARCUS de FREI AG

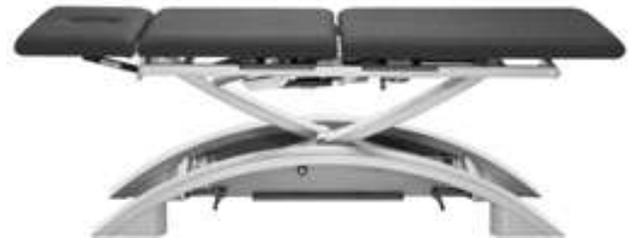
Tables ARCUS portant la référence:

- Standard: 8.5100.00 ; 8.5100.50 ; 8.5100.50a
- Universal: 8.5105.00 ; 8.5105.50 ; 8.5105.50a
- Manuell: 8.5110.00 ; 8.5110.50 ; 8.5110.50a
- Vojta 120 cm de large: 8.5115.00 ; 8.5115.50 ; 8.5115.50a
- Vojta 100 cm de large: 8.5116.00 ; 8.5116.50 ; 8.5116.50a

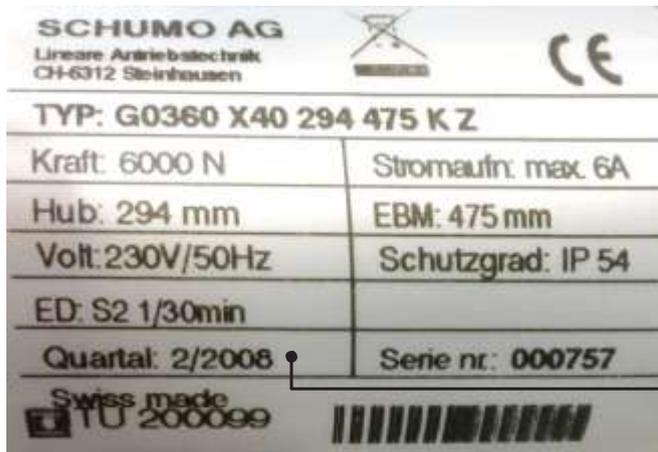
Exemple pour la plaque signalétique d'un moteur:

Contrôlez tous les moteurs de réglage de vos tables de traitement en ce qui concerne leur année de construction. Les moteurs âgés de 10 ans ou plus devraient être remplacés par précaution. Vous trouverez l'âge du moteur à l'aide de la plaque signalétique du moteur ou de la table de traitement

Année de construction

Si ce contrôle échoue ou n'est pas réalisable, veuillez bloquer immédiatement la table de traitement et contacter FREI AG. Nous nous tenons volontiers à votre disposition pour toutes les questions concernant cette mesure.

Dans le cadre du contrôle de sécurité périodique, l'âge des moteurs et donc leur délai de remplacement doivent être vérifiés.
