N/Réf. : FSN20-32

**Urgent : Avis de sécurité
Concernant les lots TD00301 à TD00337
des Kits GXT NA Extraction VER 1.0
de Hain Lifescience GmbH**

GXT NA Extraction Kit VER 1.0, référence 12.08.02. (96 extractions),

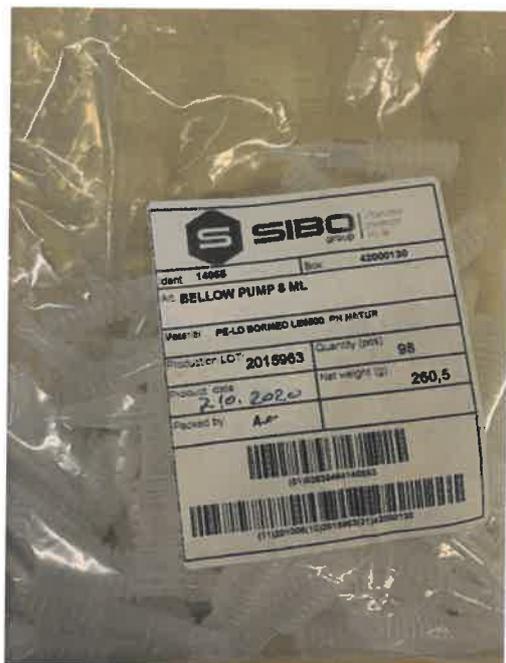
Figure 1

Les kits avec les lots susmentionnés contiennent des pompes jetables portant le numéro de lot 2015963 (voir figure 1).

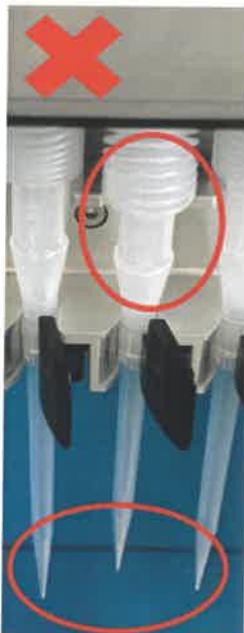
Figure 2

Lorsque l'on utilise des pompes portant ce numéro de lot, le soufflet de l'unité pompe-pointe peut se plier vers l'extérieur lors de la compression après le démarrage d'une série d'extraction dans l'instrument GenoXtract®. La force de cette compression peut entraîner un déplacement de l'embout de la pipette vers l'extérieur (voir figure 2). Par la suite, lorsque l'embout est en position basse, l'extrémité inférieure de l'embout peut manquer le puits de réactif ou, dans de très rares cas, heurter le rebord du puits. En conséquence, la série d'extraction peut être interrompue. De plus, en conjonction avec un contrôle interne d'extraction, un résultat non valide dans les applications en aval (par exemple, la PCR) peut se produire.

La cause fondamentale de ce problème est la variation de matériau pendant le processus de moulage par extrusion utilisé pour fabriquer la pompe à soufflet. La société Hain Lifescience GmbH travaille en étroite collaboration avec son fournisseur pour résoudre ce problème pour les prochains lots. Les instructions données ci-dessous montrent comment la pompe concernée peut continuer à être utilisée en toute sécurité, et devrait même être adoptée comme meilleure pratique pour le chargement des pompes à soufflet de façon permanente.

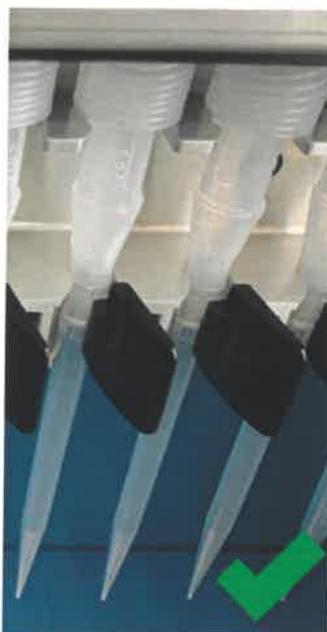
Figure 3

La figure 3 montre l'alignement correct des unités pompe-embout.

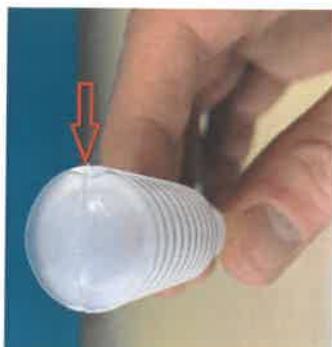
- Assemblez les pompes et les embouts comme d'habitude en suivant le mode d'emploi.
- La figure 4 montre une soudure au sommet de la pompe jetable. L'orientation de cette soudure est importante pour l'utilisation des pompes.

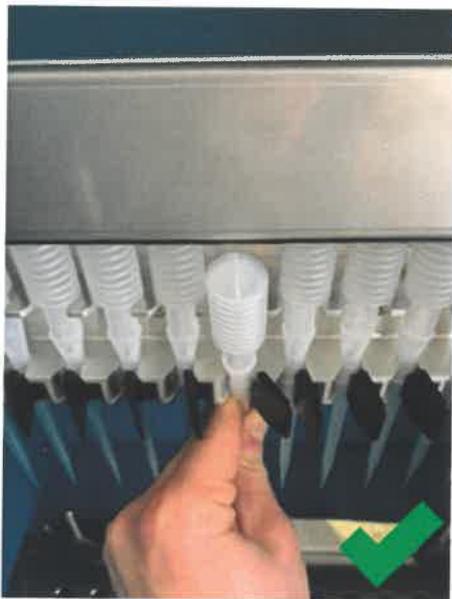
Figure 5

- Les pompes doivent être insérées dans le GenoXtract® comme indiqué sur la figure 5, de manière à ce que le joint soit parallèle à la cartouche de réactifs et pointe vers l'utilisateur. Cette disposition garantit que l'extrémité inférieure de l'embout pénètre dans le puits prévu de la cartouche de réactif. La figure 6 illustre une mauvaise orientation du joint.
