**Analyse minéralogique sur biopsies utérines et implants ESSURE après  
une opération de retrait des implants.**

Michel Vincent, Mickaël Catinon, Elisabeth Roux

Réunion ANSM  
1 er Octobre 2020

### Identification of inorganic particles resulting from degradation of ESSURE<sup>®</sup> implants: Study of 10 cases

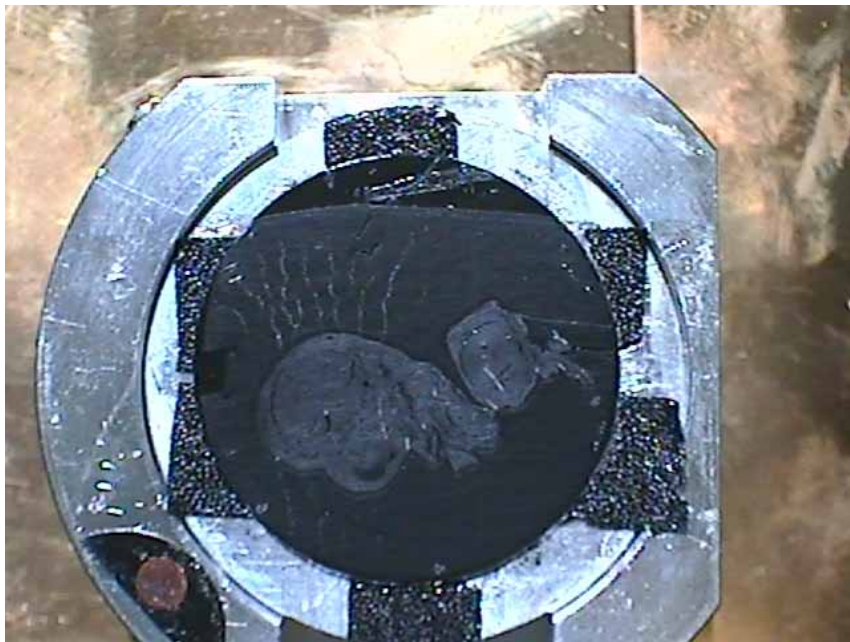
Biopsie de trompe utérine

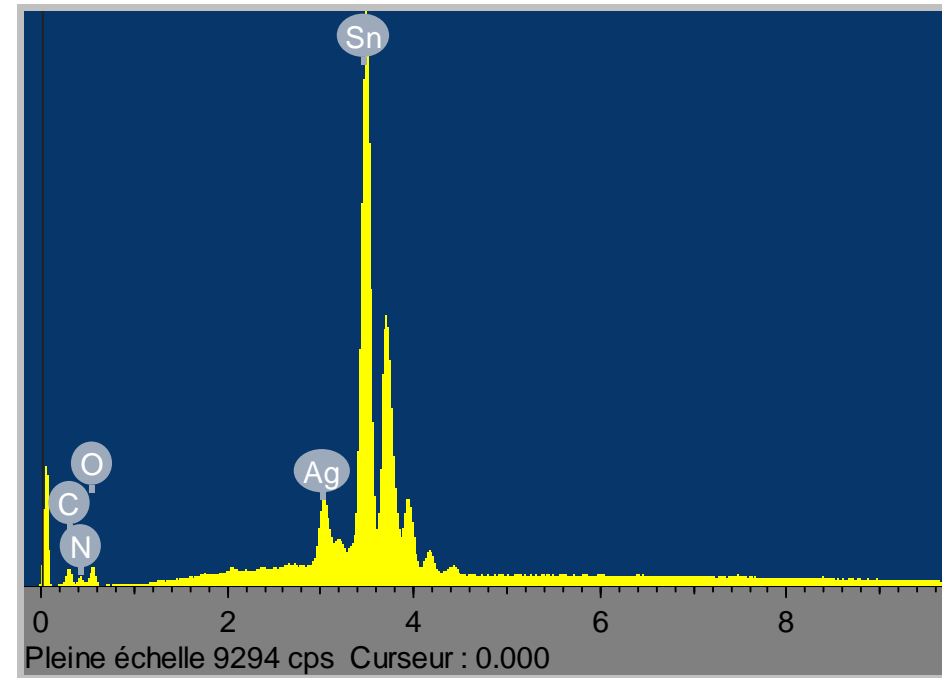
## Soudure

# Perspectives d'analyses sur Implants ESSURE (implant)

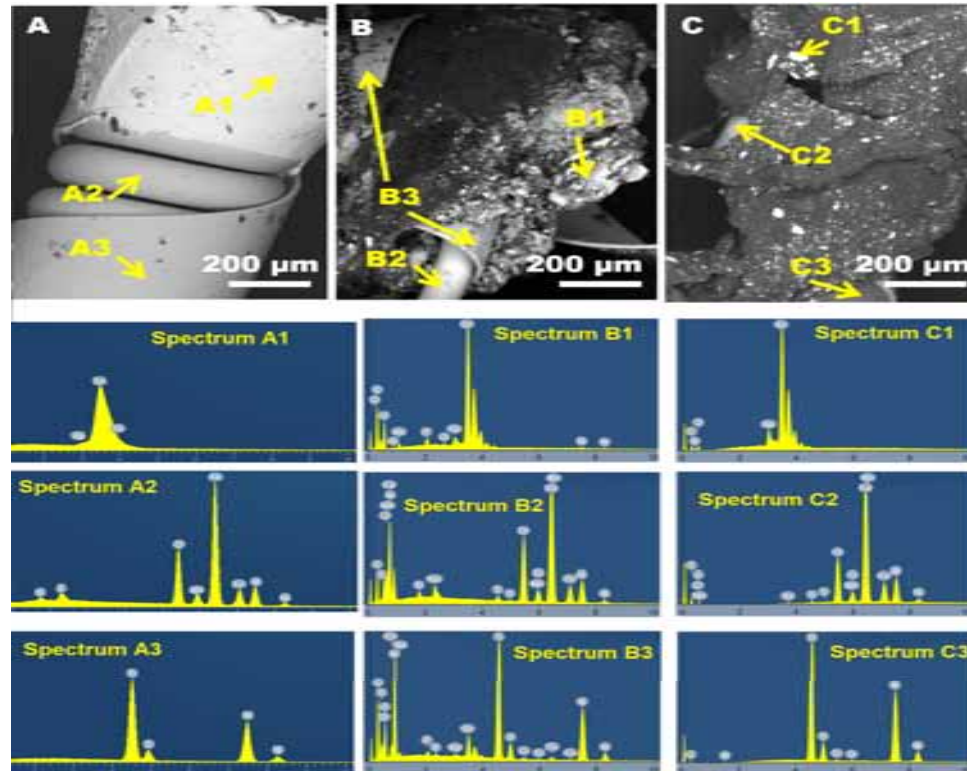
Figure 5: Observation en microscopie électronique à balayage couplée à une analyse d'émission de rayons X d'un implant ESSURE neuf (A) et des implants de la patiente N°1 (B) et N°7 (C). Pour chaque implant, les spectres ont été réalisés sur la zone de soudure (spectres A1, B1 et C1), sur le petit ressort (spectres A2, B2 et C2) et sur le gros ressort (A3, B3 et C3).

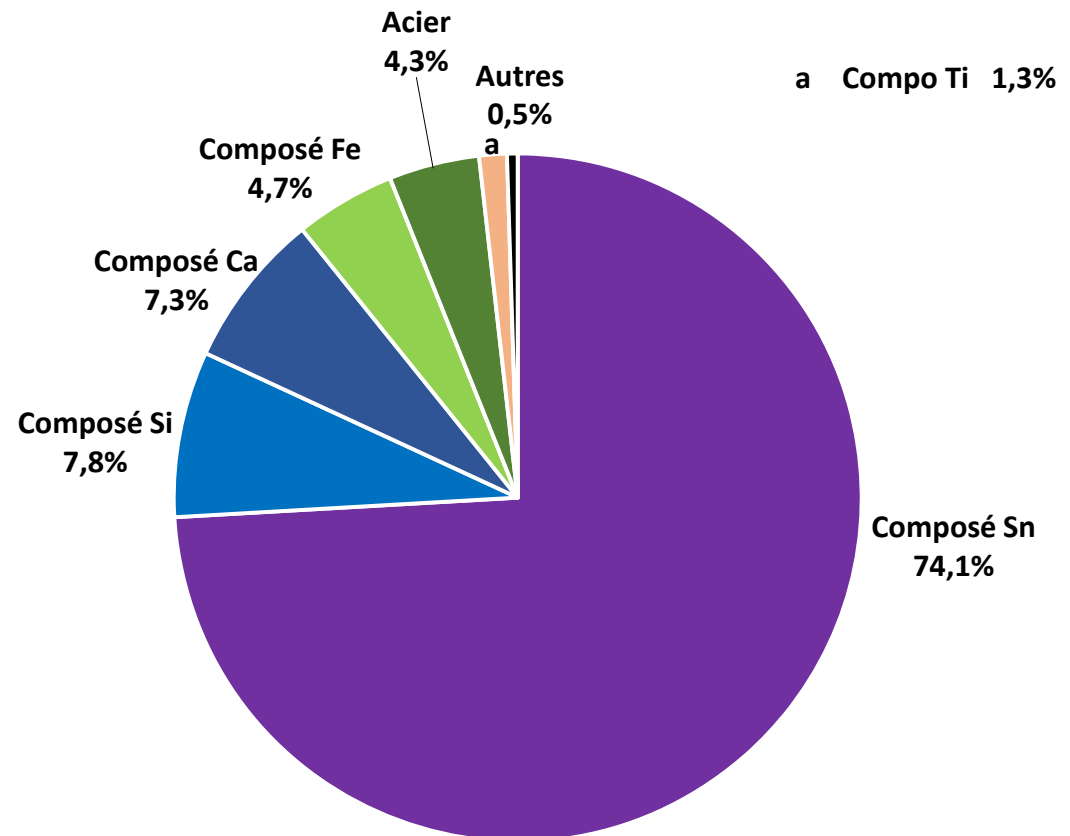
## Analyse des 14 biopsies utérines dont la préparation a suivi le protocole d'investigation des implants ESSURE (n=846 particules).

Nombre	%
Compo Sn	627	74.1
Compo Si	66	7.8
Compo Ca	62	7.3
Compo Fe	40	4.7
Aciers	36	4.3
Compo Ti	11	1.3
Compo Pt	2	0.2
AgO	1	0.1
TiO	1	0.1

- **La majorité des particules analysées dans les biopsies utérine de patientes opérées pour retrait d'implants contraceptif ESSURE sont des particules composées d'étain.**
- **Des particules d'étain ont été trouvées dans 63,6% (28 sur 44) des biopsies dont la préparation n'a pas suivie le protocole d'investigation des implants ESSURE contre 92,9% (13 sur 14) des biopsies dont la préparation a suivi le protocole d'investigation.**
- **Le protocole d'investigation des implants ESSURE, augmente de 29,3% les chances de trouver des particules d'étain dans les biopsies utérines.**

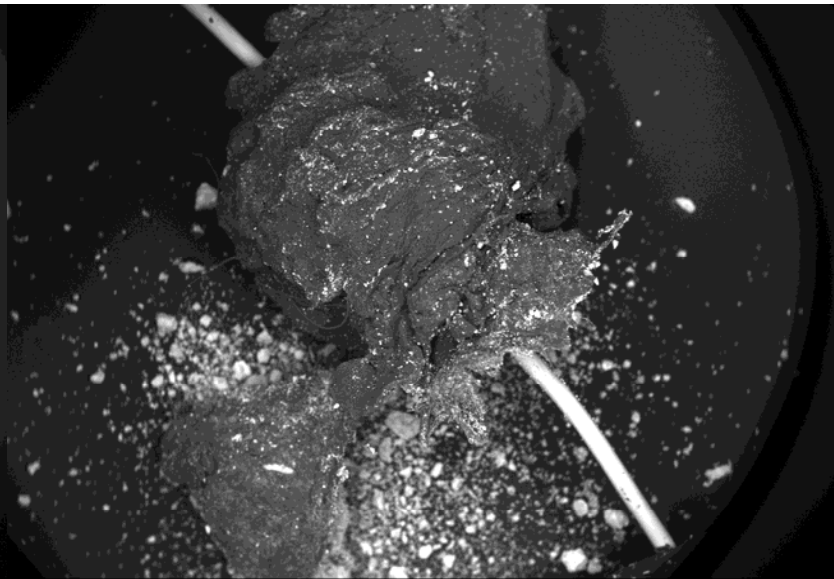
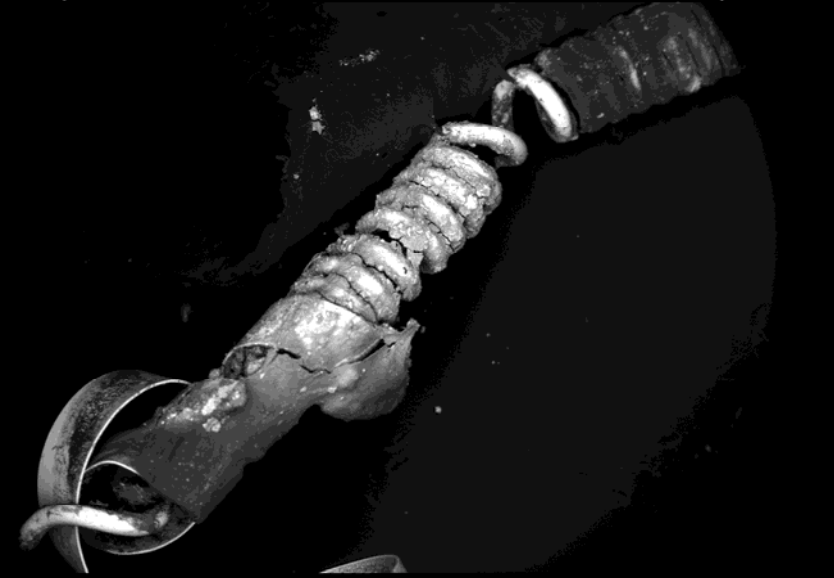
## **Analyse des 31 implants ESSURE au niveau de la zone de soudure**

- **Soudure absente : 8**
- **Soudure présente et très dégradée : 7**
- **Manchon organique et présence de beaucoup de particules : 9**
- **Manchon organique avec peu de particules : 7**

**Les signes locaux** : l'usure de la soudure en étain est certainement responsable d'une granulomatose inflammatoire des trompes et des cornes utérines responsable en partie des douleurs et des troubles hémorragiques
