**Avis de sécurité urgent : n° 200862159**  
**RAPPEL produit**  
**Vidéo-médiastinoscope – 10973HD**

<b>Identifiant FSCA :</b>	200862159
<b>Type d'action :</b>	RAPPEL
<b>Produit concerné :</b>	Vidéo-médiastinoscope – 10973HD, avec lame fendue en continu latérale proximale, longueur 15 cm, utilisation en association avec IMAGE1 S™
<b>Numéros de série concernés :</b>	TOUS

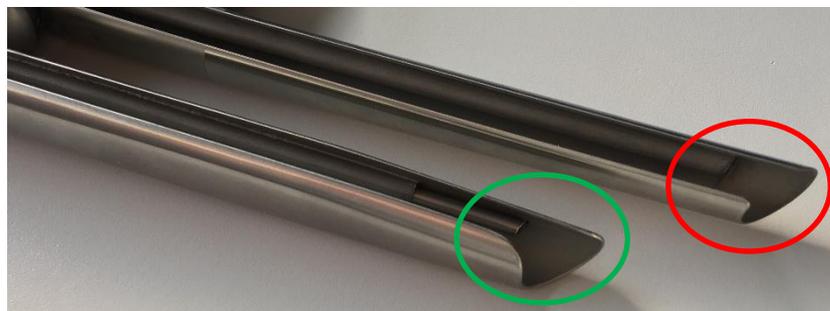
KARL STORZ a constaté un taux d'incidents accru sur le vidéo-médiastinoscope – 10973HD. Quatre rapports d'incident ont été reçus et font état de blessure du patient et de bords tranchants à l'extrémité de l'appareil. Aucun rapport d'incident de ce genre n'avait été reçu pour l'appareil prédicat. L'extrémité de l'appareil actuel a été modifiée par rapport à celle de l'appareil prédicat, cf. Figure 1. Comme l'extrémité est chanfreinée conformément aux exigences, il a été déterminé que le problème venait du modèle.

Figure 1 : Ancien modèle en vert, modèle actuel en rouge

Rappel de tous les produits concernés.

Pour remplacer l'appareil, merci de contacter le représentant KARL STORZ.

1. Immédiatement mettre de côté et arrêter d'utiliser l'appareil.
2. Transmettre cet avis de sécurité urgent à tous les utilisateurs du produit et à toutes les personnes qui doivent être mises au courant au sein de votre établissement.
3. Si vous êtes en charge de la distribution de l'appareil, merci de transférer ce courrier aux personnes concernées et indiquer les coordonnées de ces personnes sur le formulaire de retour.
4. Retourner le formulaire de retour rempli par fax ou e-mail à l'interlocuteur indiqué.
5. Prendre contact avec le représentant KARL STORZ pour le retour des produits en question.
