## URGENT – ACTION CORRECTIVE DE SÉCURITÉ

Référence GE Healthcare : FMI 60978-2B

Objet : **Annotation d'images incorrectes et/ou d'images inversées suite à un changement involontaire de l'orientation prescrite au Patient. SIGNA Premier, Signa Pioneer, SIGNA Architect, Discovery MR750w 3.0T, Discovery MR750 3.0T, SIGNA PET/MR, SIGNA Voyager, Optima MR450w 1.5T, SIGNA Artist, SIGNA Creator, SIGNA Explorer, SIGNA MR355, SIGNA MR360, SIGNA MR380, Discovery MR450 1.5T, 1.5T Signa HDxt (HD28)**

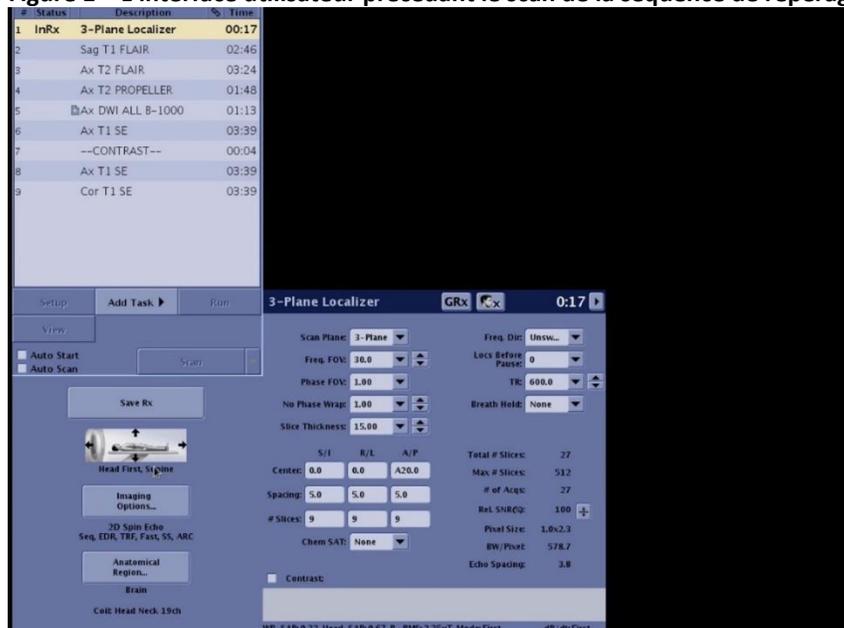
Figure 1 – L'interface utilisateur précédant le scan de la séquence de repérage

GE Healthcare a récemment pris connaissance d'un problème relatif aux produits concernés énumérés ci-dessous dans lequel vous pouvez appuyer sur le bouton « **Orientation du patient** » par inadvertance alors que vous voulez cliquer sur le bouton « **Save RX** ». Cela modifie l'orientation prescrite au patient sur le système avant de lancer le scan initial de la séquence de repérage en 3 plans (voir la figure 1 pour la référence aux boutons.) La sélection et l'enregistrement d'une orientation du patient qui ne correspondent pas à la position réelle du patient peuvent conduire à une annotation incorrecte et/ou à des images inversées. Dans la situation où cette action ne serait pas identifiée par l'utilisateur, cela pourrait aboutir à un traitement médical inapproprié. **Assurez-vous que les utilisateurs passent en revue et confirment que l'orientation réelle du patient correspond à l'orientation prescrite au patient avant de lancer le scan. Afin d'informer les utilisateurs de ce problème, GE Healthcare vous recommande d'afficher cette lettre dans votre établissement sur ou près de la console de l'opérateur MR jusqu'à ce que GE Healthcare corrige le produit concerné.**

1) Assurez-vous que les utilisateurs passent en revue et confirment que l'orientation réelle du patient correspond à l'orientation prescrite au patient avant de lancer le scan. Comme indiqué sur les procédures, il est important de confirmer la sélection de l'orientation appropriée du patient avant le scan. Cette information se trouve dans la Procédure de position du patient au chapitre 4, section 4 de votre manuel d'utilisation (Voir figure 2 pour référence).

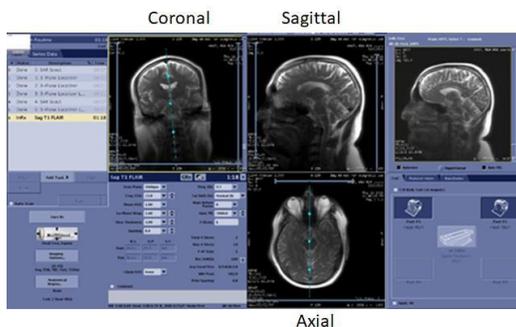
2) Lorsque l'orientation **appropriée** du patient est prescrite, les images de la séquence de repérage qui en résultent s'affichent dans la fenêtre de visualisation (Figure 3a).

(a) CORRECTES : Affichage coronal et sagittal

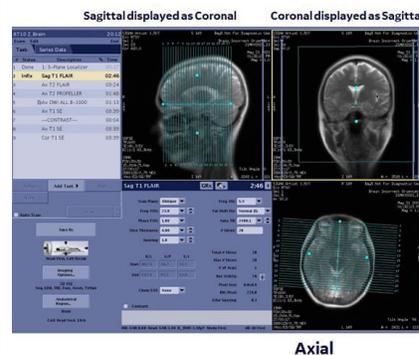
Si l'orientation du patient est la position « Head-First Supine », mais l'orientation du patient est prescrite de **manière incorrecte** comme « Head-First Left Decubitus » :

- L'image sagittale s'affiche sous forme coronale et vice versa et les annotations sur les images coronales et sagittales seront incorrectes (Figure 3b)
- Le plan d'imagerie étiqueté sera également incorrect (Figure 4)
- L'image axiale sera annotée comme A/P et non L/R (figure 5).

(b) INCORRECTES : Sagittales affichées comme coronales

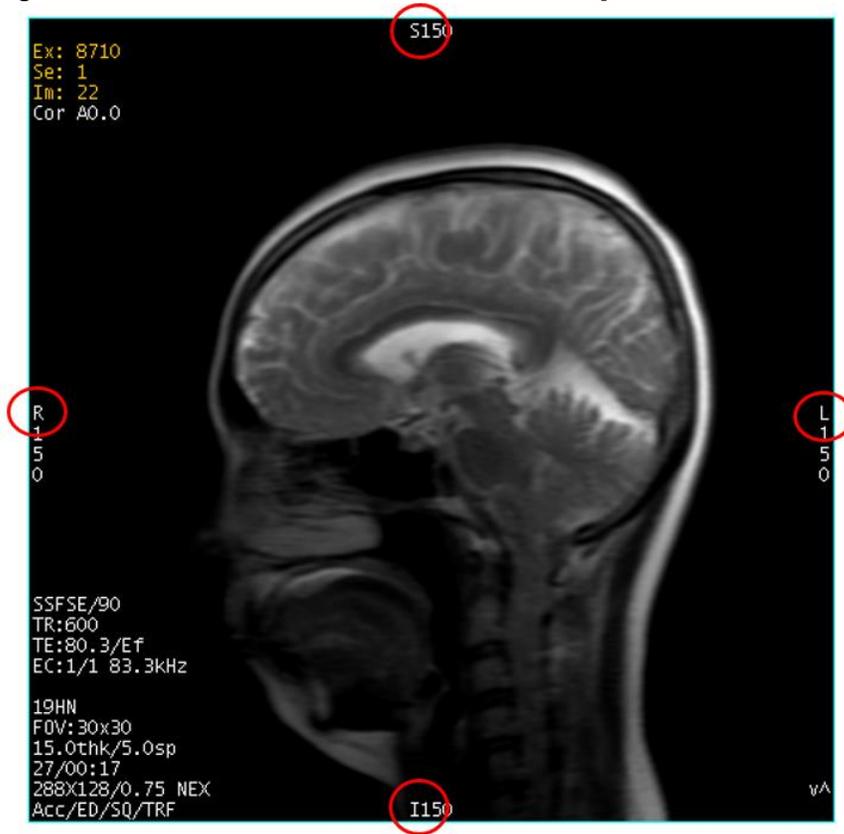
Figure 4 : Orientation incorrecte selon les annotations [Affaissement de la séquence de repérage à 3 plans]
