IMPORTANT – AVIS RELATIF À LA SÉCURITÉ

Matelas Nimbus 4 & Nimbus Professional – Risque de surgonflage

Date :	14/04/2021
Problème identifié :	Possible surgonflage du matelas
Produits impactés :	Nimbus 4 & Nimbus Pro
Action corrective :	Augmenter le débit de fuite au niveau des filtres
Avis relatif à la sécurité :	FSN-SUZ-001-2021
Pages :	3
Numéro d'enregistrement du fabricant :	SE-MF-000000696

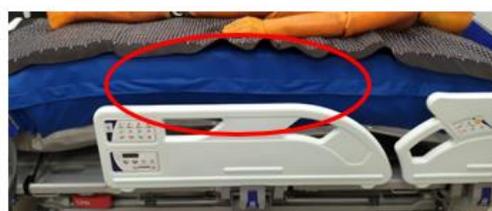
Nos investigations ont conclu qu'il existe une faible probabilité qu'un patient puisse tomber du matelas si ce problème de surgonflage venait à apparaître et qu'il n'était pas détecté par le personnel soignant. Cette situation est causée par un composant interne du matelas qui pourrait se dégrader avec le temps. Cependant, cela reste extrêmement rare et ne peut malheureusement pas être détecté visuellement.

Matelas présentant le défaut

1. Transférer le patient sur un autre matelas ou équipement.
2. Eteindre la pompe et débrancher la prise secteur.
3. Percer la membrane de 2 filtres comme indiqué dans la vidéo (lien ci-dessous), pour permettre à l'air accumulé de s'évacuer librement.
Utiliser un tournevis d'un diamètre de 2 à 3 mm et veiller à ce que la membrane soit percée de part en part.
Pour accéder à la vidéo de démonstration :
 - a. Recopier ce lien (utiliser Google Chrome de préférence)
<https://arjo.qbank.se/mb/?h=29bd54a1cdc9000d5ddf0355c835e408>

Remarque : Cette membrane a pour but de libérer l'air excédentaire, le fait de la percer n'impactera en rien les fonctionnalités du matelas, cela permettra juste à l'air excédentaire de s'évacuer plus rapidement.
