URGENT – ACTION CORRECTIVE DE SECURITE

GEHC Réf. n° 32081

OBJET : Problème de montage avec le bras support à queue d'aronde du dispositif Lullaby™ Resus Plus/Prime sur les rails latéraux de la table radiante Lullaby™

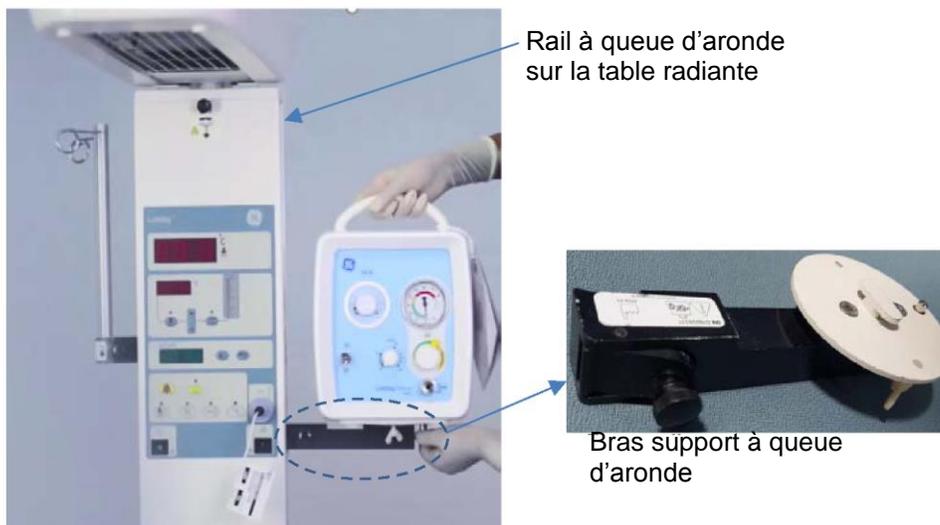
Le bras support à queue d'aronde du dispositif Lullaby™ Resus Plus/Prime est situé sur les rails latéraux à queue d'aronde de la table radiante Lullaby™. Reportez-vous à la **Fig. 1** pour obtenir des informations détaillées.

Fig. 1. Emplacement du bras support à queue d'aronde du dispositif Lullaby™ Resus Plus/Prime sur la table radiante Lullaby™

Bras support à queue d'aronde du dispositif Lullaby™ Resus Plus/Prime numéro 2070349-001 (numéro de réf. non indiqué sur la pièce ; se référer à la Fig. 1 pour l'identification) qui est utilisé pour monter les dispositifs Lullaby™ Resus Plus/Prime sur la table radiante Lullaby™.

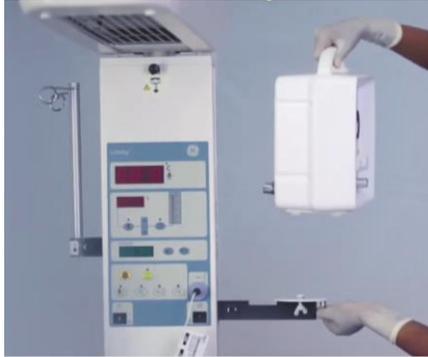
1. Verrouillez les roulettes de la table radiante Lullaby™.
2. Déconnectez les tuyaux d'air/oxygène du dispositif Lullaby™ Resus Plus/Prime (s'ils sont connectés).
3. Déconnectez le dispositif Lullaby™ Resus Plus/Prime du bras support à queue d'aronde. Reportez-vous à la **Fig. 2** pour obtenir des informations détaillées.

Fig. 2. Déconnexion et retrait du dispositif Lullaby™ Resus Plus/Prime du bras support à queue d'aronde

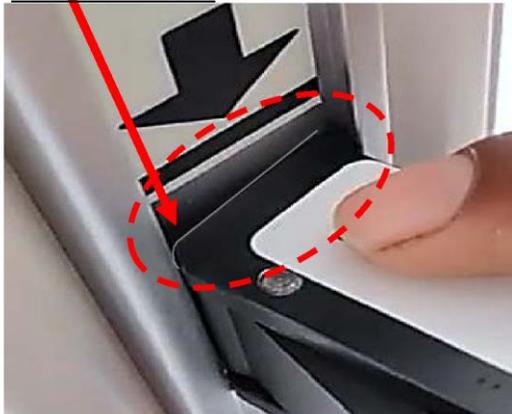
Espace entre le bras support à queue d'aronde et le rail

Fig. 3 Installation incorrecte due à un bras support à queue d'aronde défectueux (présence d'un espace ou d'une ouverture)

5. Si vous constatez une installation incorrecte comme indiqué sur la **Fig. 3**, déconnecter le bras support à queue d'aronde, mettez-le hors service et détruisez-le.
6. Si les conditions de la **Fig. 4** sont observées, assurez-vous que le bras support à queue d'aronde est fermement fixé en serrant les vis de montage. Dans le cas où le bras support à queue d'aronde doit être installé sur une autre table radiante Lullaby™, assurez-vous de vérifier à nouveau l'installation correcte du bras support à queue d'aronde.

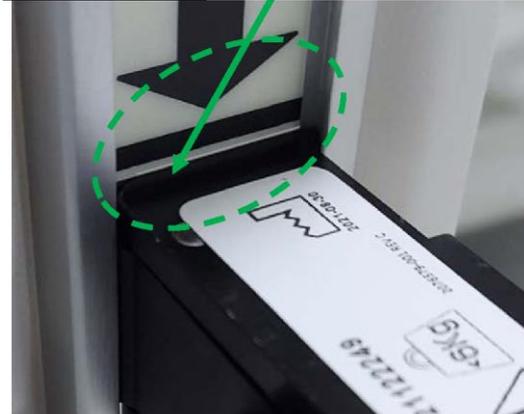
4. Vérifiez la bonne installation du bras support à queue d'aronde sur le rail à queue d'aronde. Reportez-vous à la **Fig. 4** pour obtenir les conditions d'installation correctes.

Aucun espace entre le bras support à queue d'aronde et le rail

Fig. 4 Installation correcte (contact total sans espace) du bras support à queue d'aronde avec le rail à queue d'aronde
