Information Urgente de Sécurité

Bague de retenue de la pompe à insuline MiniMed™ série 600

Rappel

Référence Medtronic : FA896 Phase II

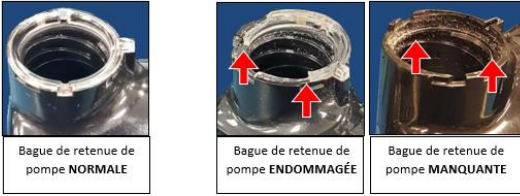
<p>Les images montrent une bague de retenue de pompe normale vs une bague de retenue endommagée ou manquante.</p>

<p>Bague de retenue de pompe NORMALE</p> <p>Bague de retenue de pompe ENDOMMAGÉE</p> <p>Bague de retenue de pompe MANQUANTE</p> <p><small>Image : Emplacement de la bague de retenue de la pompe à insuline MiniMed™ série 600</small></p>

2. Si le réservoir ne se verrouille pas dans la pompe ou si la bague de retenue est desserrée, endommagée ou manquante, il faut immédiatement **cesser d'utiliser la pompe à insuline** et recourir à un plan de secours selon les recommandations de votre prestataire de santé. **NE réinsérez PAS le réservoir dans la pompe lorsqu'elle est connectée, car vous pourriez vous administrer par erreur un bolus d'insuline rapide.** Vous devez immédiatement contacter votre prestataire de santé.

3. Si votre réservoir se verrouille correctement en place avec la bague de retenue et que cette dernière n'est pas desserrée, endommagée ou cassée, vous pouvez continuer à utiliser votre pompe jusqu'à ce que vous receviez votre pompe de remplacement. Suivez les instructions de remplacement qui vous seront communiquées par votre prestataire de santé.
