**Avis urgent relatif à la sécurité**  
**Column iC**

### Column iC

### Non-conformité possible du broche de support du tube à rayons X.

### **Note de Service NIM04-2021**

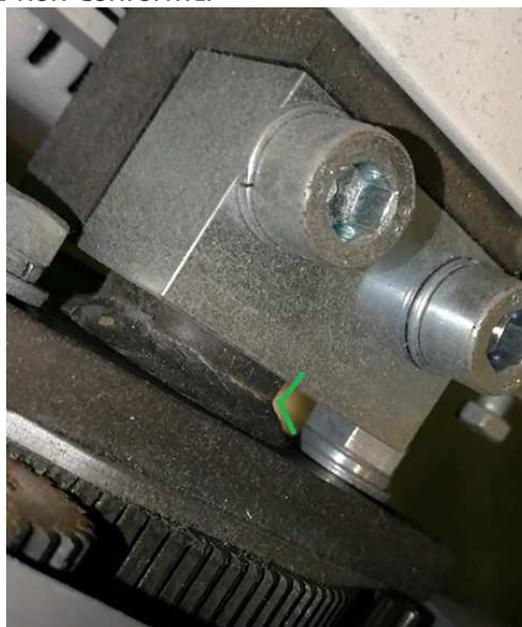
Juste pour référence, voici le type de vérification à effectuer sur les unités installées, où l'on peut voir, sans démonter le tube à rayons X, la différence entre une soudure correcte, dont la taille de la gorge de soudure devrait être d'environ 4 mm, et une soudure non conforme.

En vert, vous pouvez voir la taille correcte de la gorge de soudure.

Si vous trouvez ce type de soudure, il est nécessaire de remplacer le support du tube.

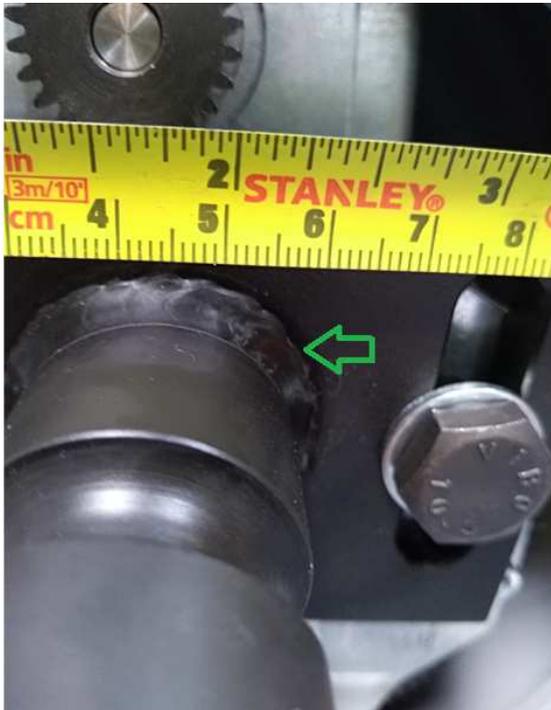
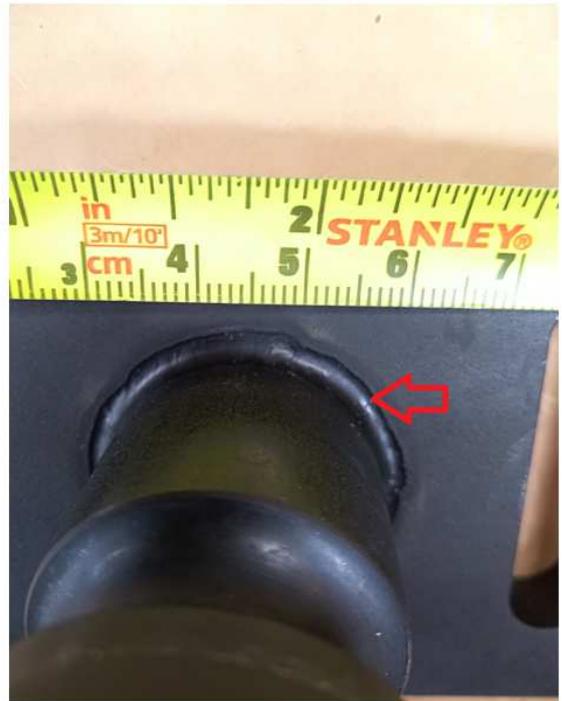
Pour une meilleure compréhension, voici ci-après les différences entre une soudure correcte (flèche verte) et une soudure non conforme (flèche rouge).

S'il est nécessaire de le remplacer, le code de la pièce de rechange est le suivant :

- code 5288701200 pin pour Column iC:

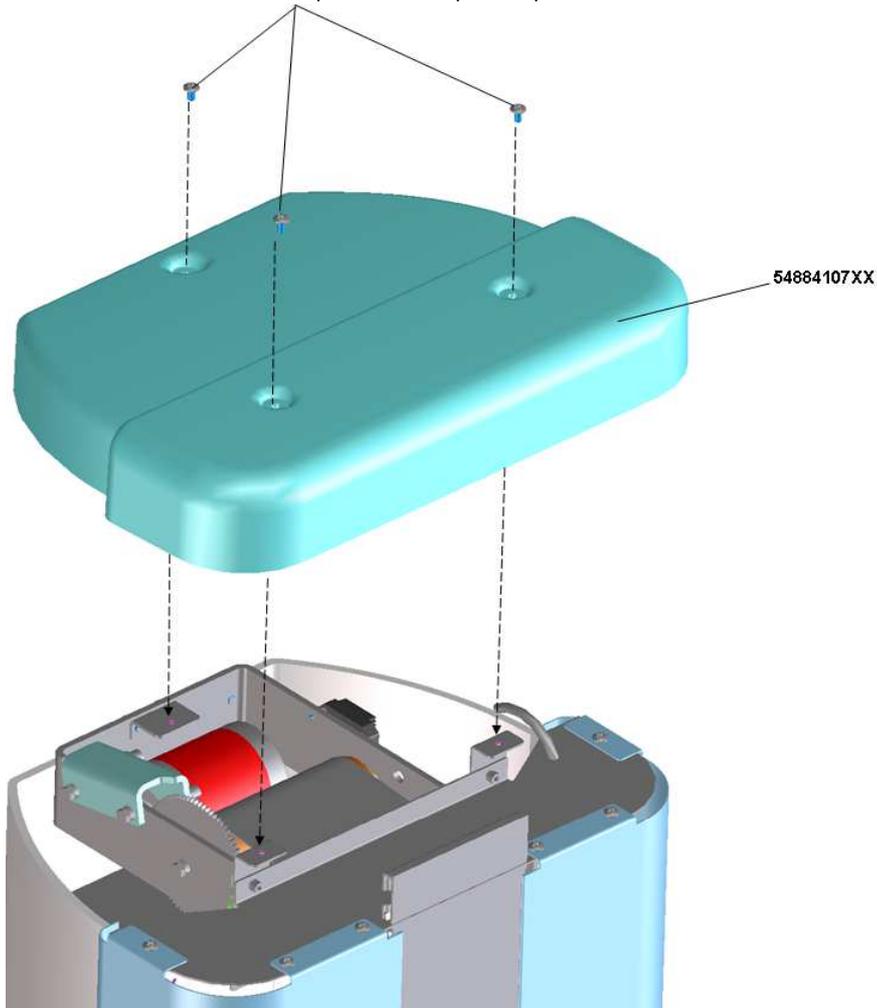
Retirez la couverture supérieur en plastique du Column iC,

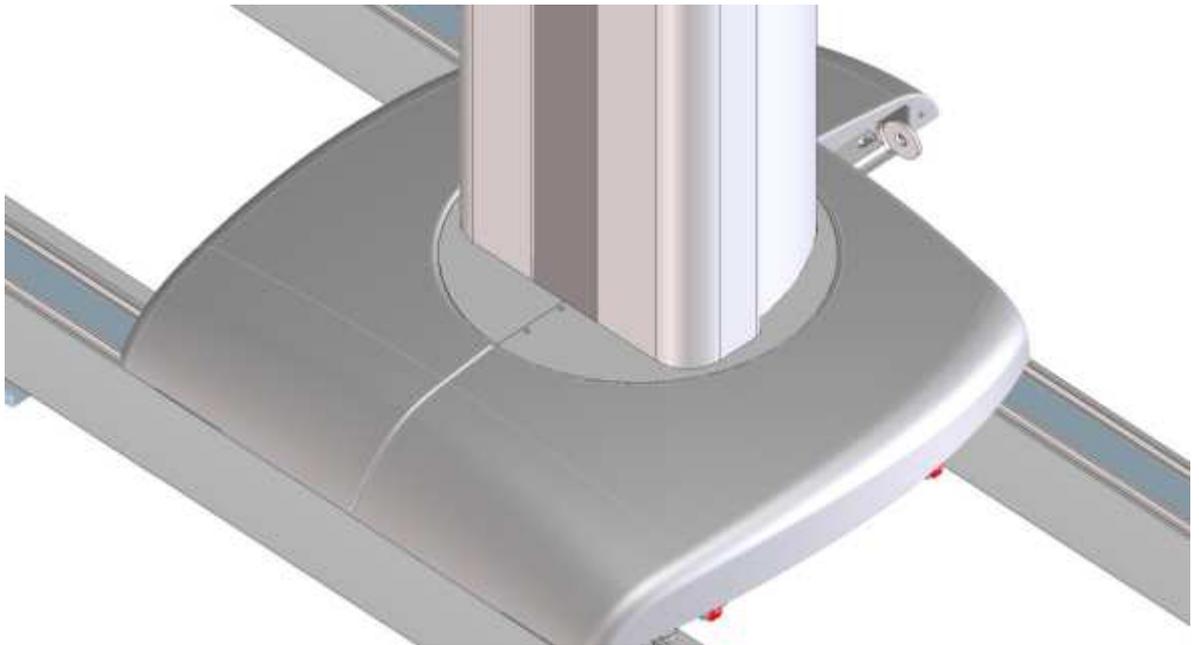
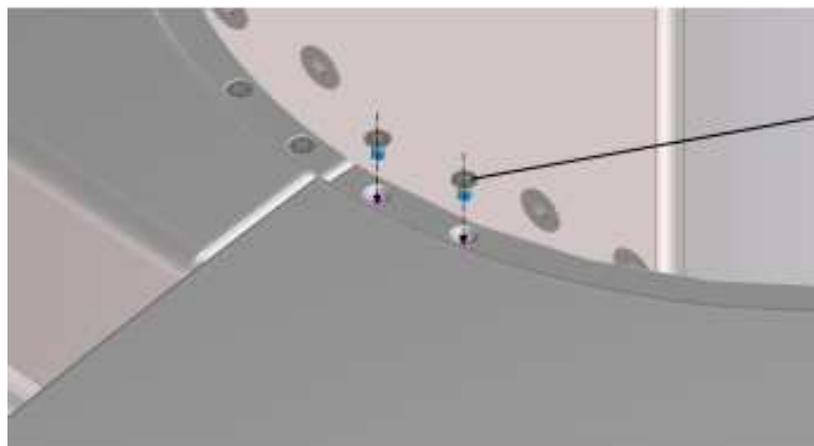
Retirez les couvertures de la base

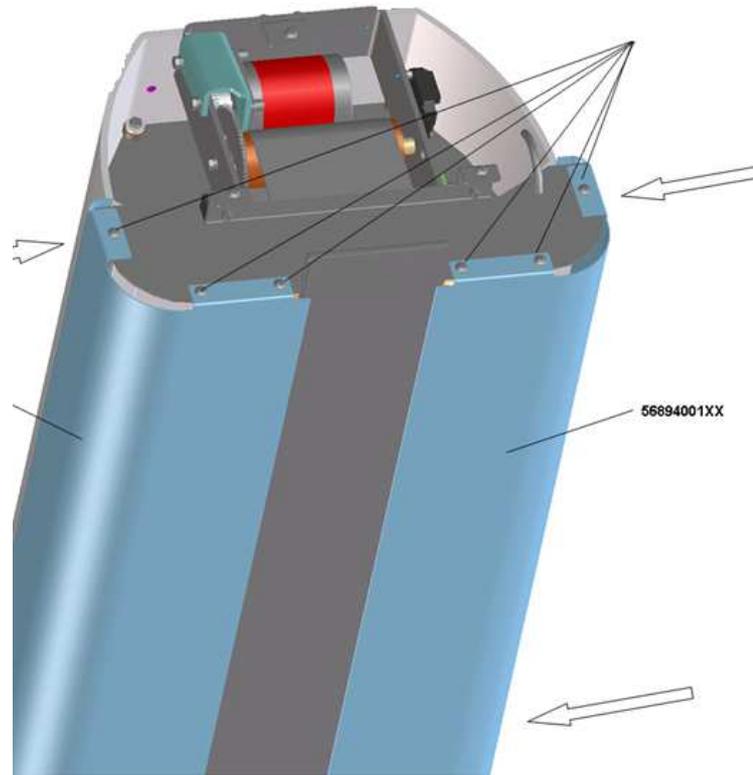
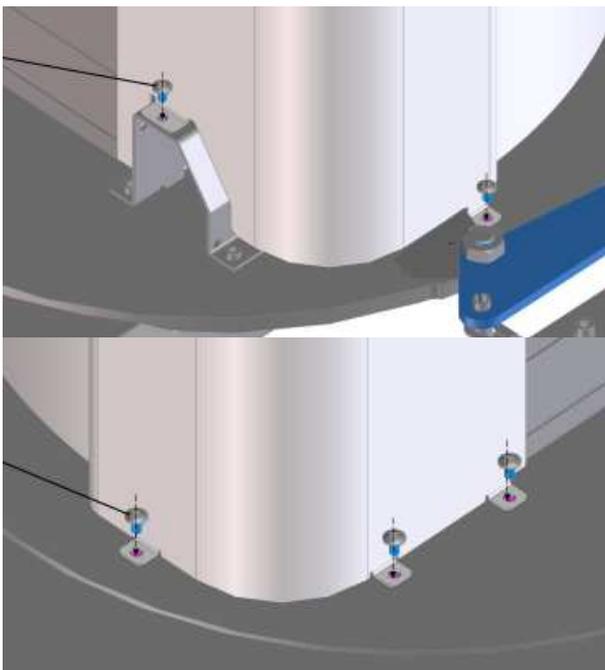
Retirer les couvertures latérales

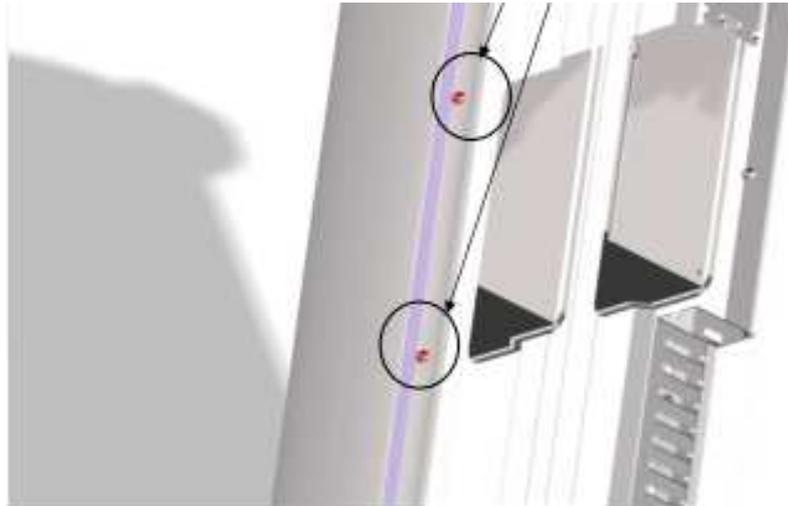
Déplacer la partie supérieure de la boîte à contrepoids, selon les modèles, la fixation peut être frontale avec les deux vis M6 dans les trous appropriés ou latérale avec deux vis M5.

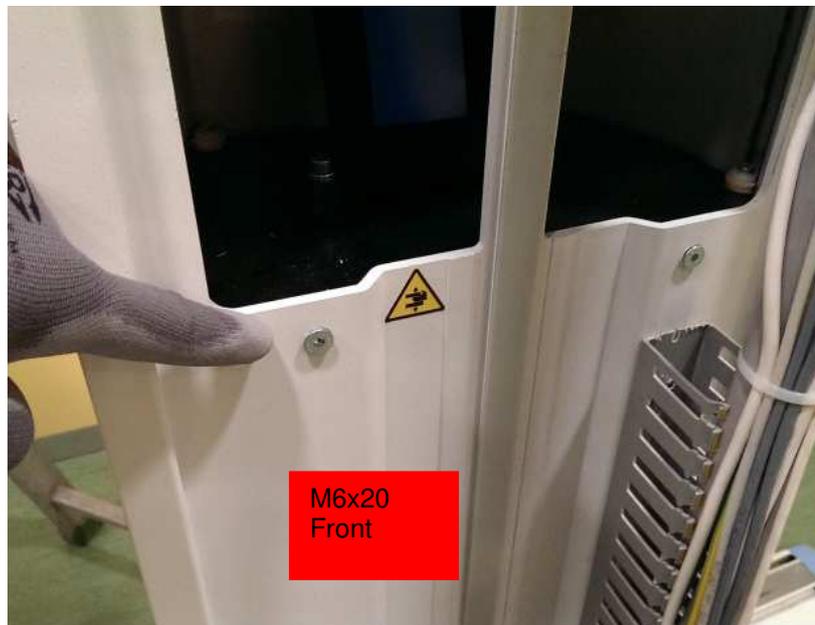
Les anciens systèmes avaient des vis de fixation sur la face avant

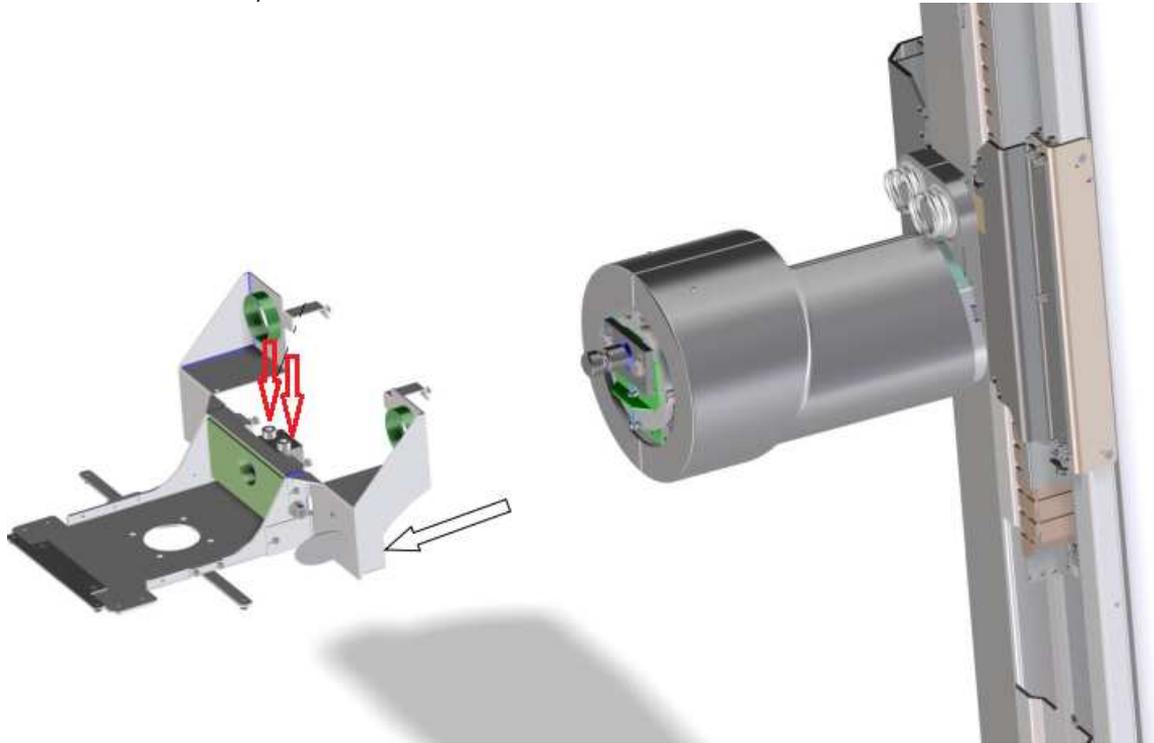
Retirez les deux vis qui fixent le tube à rayons X.  
Retirer le tube à rayons X

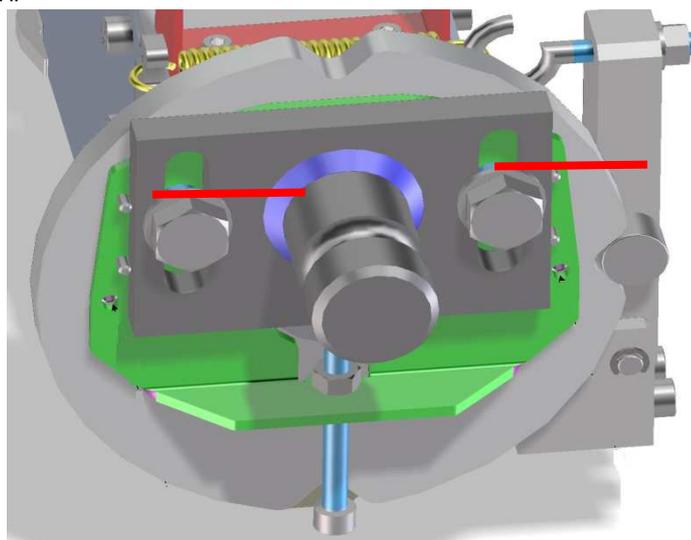
Prenez note de la position actuelle de la broche afin de placer la nouvelle broche dans la même position.

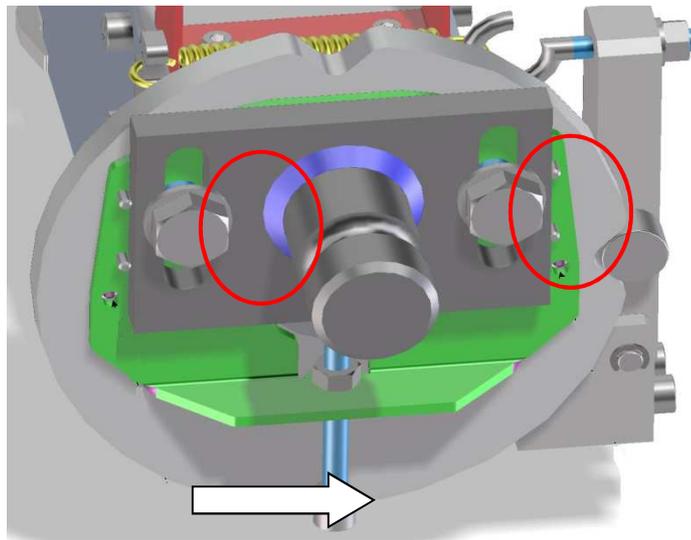
Desserrez la vis inférieure et retirez les vis arrondies afin de retirer l'axe de support du tube.

Remplacez la broche et montez la nouvelle dans la même position puis serrez la vis de positionnement.
