Philips Image Guided Therapy Corporation  
**Notification de sécurité produit URGENTE**  
**Erreur 500 du système de laser Philips (LAS-100)**

JUN-2022

Référence : Erreur 500 LAS-100, 2022-IGT-IGTD-002

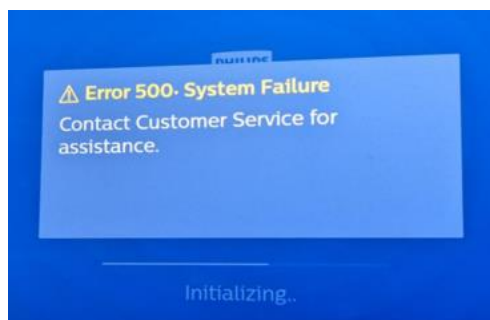
Philips a identifié un défaut mécanique intermittent sur les systèmes de laser LAS-100 Philips fabriqués avant le 18 mai 2022. Dans le cas des unités concernées, le système peut parfois détecter un composant matériel inutilisable lors de la mise sous tension. Lorsque ce problème survient, l'utilisateur est averti visuellement par un message sur l'écran du système indiquant : "Error 500 – System Failure" (Erreur 500 – Défaillance du système) (voir la Figure 1). L'utilisateur ne pourra pas continuer tant que l'erreur ne sera pas résolue. Dans ce cas, un retard dans le traitement peut se produire car le dispositif ne peut pas s'initialiser complètement pour être opérationnel. Ce défaut a été identifié après sept (7) plaintes concernant l'erreur 500. À ce jour, Philips n'a pas reçu de rapports signalant des conséquences sur la santé des patients ou des utilisateurs suite à ce problème.

Figure 1 : Exemple d'alarme visuelle Error 500 (Erreur 500)

Les tests internes de Philips confirment que 1 à 3 redémarrages du système permettent de résoudre temporairement le problème. Philips recommande également de continuer à utiliser le système de laser Philips et de suivre le manuel d'utilisation, car il n'y a aucun risque pour l'utilisateur ou le patient.

Philips informera tous les clients concernés et organisera le remplacement gratuit par un responsable technique de l'ensemble de diaphragmes par un ensemble de diaphragmes amélioré à partir de juin 2022. L'ensemble mis à jour améliore les performances et l'intégrité du système de laser Philips.

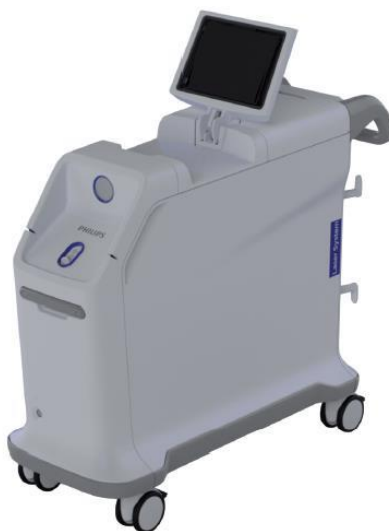
Le système de laser LAS-100 Philips (voir la Figure 2) est utilisé lors de procédures interventionnelles mini-invasives dans le système cardiovasculaire, et pour le retrait de sondes cardiaques de stimulateurs cardiaques et de défibrillateurs.

Figure 2 : Système de laser LAS-100 Philips

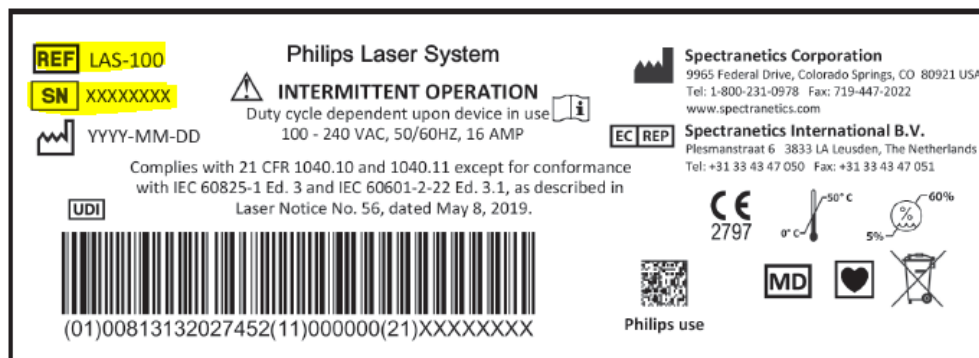
Seuls les systèmes de laser Philips portant le numéro de modèle LAS-100 et dont le numéro de série est compris entre 100000 et 100104 sont concernés. Le modèle et le numéro de série des systèmes de laser Philips sont imprimés sur l'étiquette principale située à l'arrière du dispositif, comme indiqué ci-dessous.
