Objet : URGENT - AVIS RELATIF À LA SÉCURITÉ – Integra – Moniteur PIC Codman® CereLink®, Modèle : 826820 : Défaut de lecture du moniteur PIC – Avis relatif à la sécurité

826820 - Moniteur PIC Codman® CereLink®
Tous les numéros de série de CLK2111003 à CLK2215542

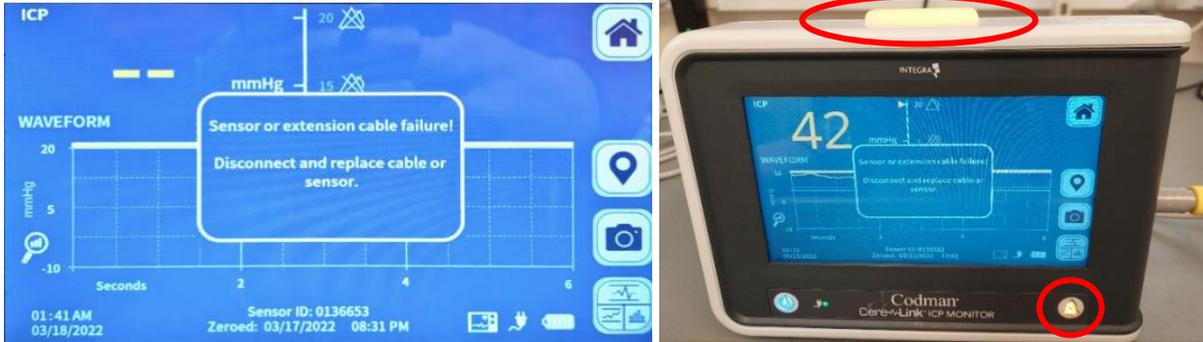
Figures 1 (gauche) et 2 (droite) : Alarmes visuelles avec affichage et voyant d'alarme clignotant

- Conformément à la pratique clinique standard, les patients sont surveillés en permanence, ce qui augmente les chances de détecter toute PIC anormale à l'aide de l'examen clinique et d'autres signes vitaux.
- Des alarmes sonores et visuelles sont déclenchées sur le moniteur PIC CereLink® pour toute lecture hors plage afin d'informer l'utilisateur de l'activation du mode d'échec (voir Figures 1 et 2).

* « Défaillance du capteur ou du câble d'extension ! Débrancher et remplacer le câble ou le capteur. »

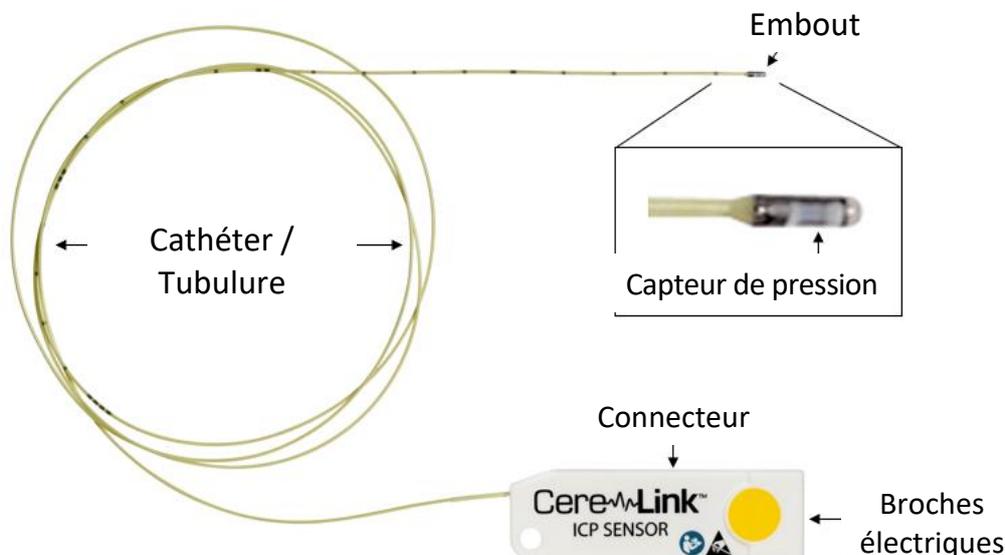
Capteur CereLink

Le capteur PIC doit toujours être manipulé avec soin pour protéger l'embout des chocs.

Éviter tout contact direct avec le capteur de pression (élément détecteur) à l'extrémité du dispositif.

Éviter de toucher les broches du connecteur électrique du capteur.

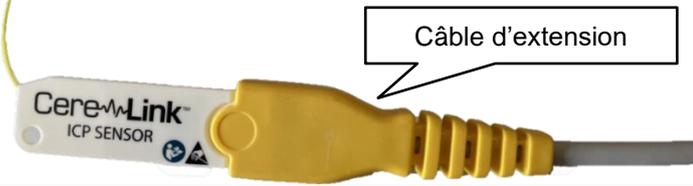
1.	<p>S'assurer que le capteur PIC CereLink® est correctement connecté (parfaitement en place) au câble d'extension PIC CereLink® (fourni avec le moniteur ; également disponible séparément sous le code produit 826845).</p>

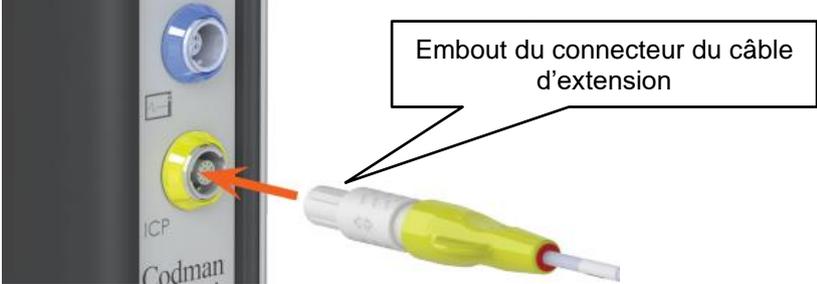
2.	<p>S'assurer que le câble d'extension PIC CereLink® est correctement connecté au moniteur PIC CereLink®.</p> <ul style="list-style-type: none"> • L'embout et les flèches du câble d'extension doivent être orientés vers le haut, dans le même sens que l'écran du moniteur. • Introduire le connecteur jaune dans le port jaune jusqu'à entendre un clic.

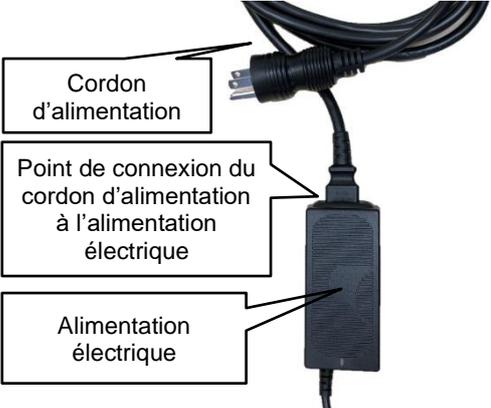
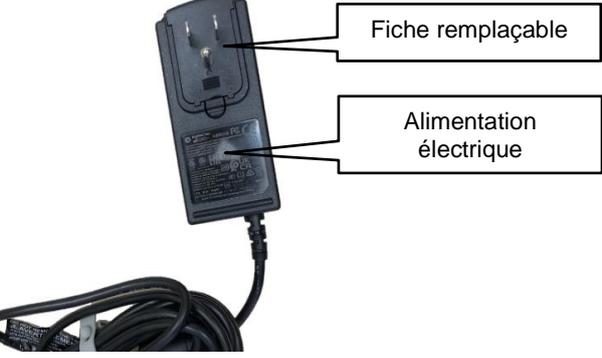
5.	<p>L'alimentation électrique CereLink® est fournie avec le moniteur CereLink®. La connexion entre l'alimentation électrique CereLink et la sortie doit être possible dans deux configurations : 1) un cordon d'alimentation ou 2) une fiche remplaçable. Veuillez vous assurer que les deux sont correctement connectées (voir ci-dessous).</p> <div style="display: flex; justify-content: space-around;"> <div data-bbox="268 1547 759 2011"> <p>Configuration de cordon d'alimentation</p>

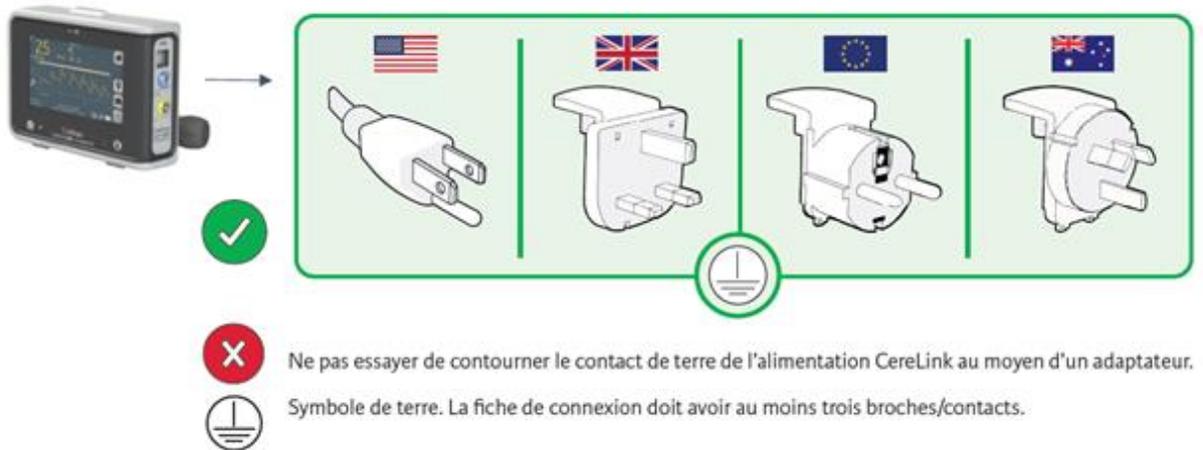
Figure 3 : Fiche d'alimentation électrique

3.	<p>Veiller à utiliser une alimentation électrique CereLink® (fournie avec le moniteur ; également disponible séparément sous le code produit 826822) et s'assurer que l'alimentation électrique CereLink® est mise à la terre (c'est-à-dire, vérifier que la fiche de l'alimentation électrique CereLink® n'est pas modifiée et est correctement connectée à un système de qualité hospitalière). Voir la Figure 3 ci-dessous.</p>

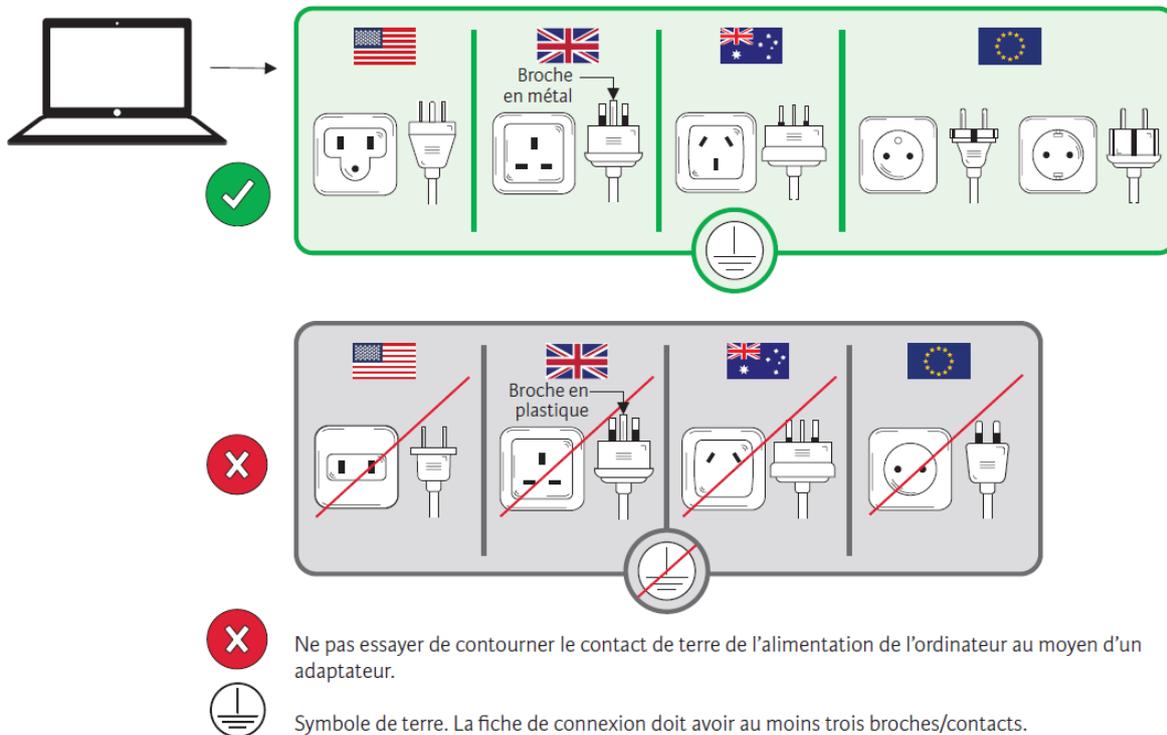
Figure 4 : Connexion de l'alimentation électrique

4.	<p>S'assurer le moniteur patient et tous les systèmes d'acquisition de données (tels qu'un ordinateur portable) sont connectés à une alimentation correctement mise à la terre. Voir la Figure 4 ci-dessous.</p>
