AVIS URGENT DE SÉCURITÉ

Numéro de mesure corrective de sécurité : R22-002-TX

23 août 2022

Méthode de contrôle pour la mesure corrective de sécurité R22-002-TX

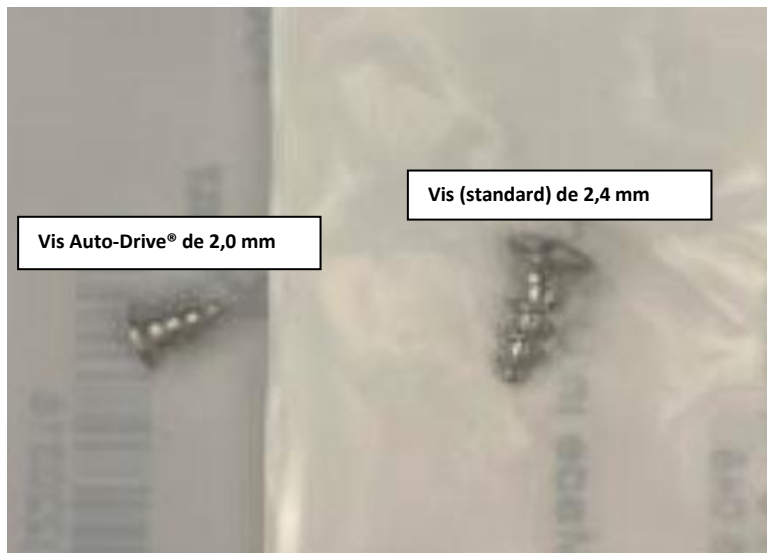
Il a été porté à l'attention d'OsteoMed/Acumed qu'un (1) lot de vis Auto-Drive® 2,0 mm x 4 mm avec pour numéro de pièce, 211-2004, a potentiellement été rempli avec des vis standard de 2,4 mm x 6 mm ayant pour numéro de pièce, 206-2406, l'emballage contenant ainsi le mauvais produit. Ces deux types de vis différentes correspondant au lot en question sont décrits dans la Figure 1, quant à la Figure 2, elle montre l'étiquette d'un lot affecté par cette erreur.

Figure 1: illustration de la vis (standard) de 2,4 mm (à droite) qui est potentiellement mélangée avec la vis Auto-Drive® de 2,0 mm (à gauche).

Dans le pire des cas (utilisateur n'ayant que peu ou pas d'expérience avec ces dispositifs), le problème ne serait pas identifié facilement. Comme l'illustre la photo présentant la vis Auto-Drive 211-2004 à côté de la vis standard 206-2406, ci-dessus, les vis sont nettement différentes, et cette différence est facilement reconnaissable pour un utilisateur expérimenté. Il est peu probable que les vis soient reconnues avant d'être allouées à un bloc opératoire puisque ces pièces ne sont pas stériles et ont peu de chance d'être identifiées durant le processus de stérilisation à l'hôpital. Durant le processus de stérilisation, quoi qu'il en soit, la vis 206-2406 ne s'insérera pas correctement dans la cassette de stérilisation offrant une occasion d'identifier le problème par un utilisateur non expérimenté.

Cesser IMMÉDIATEMENT d'utiliser et/ou distribuer le produit et prendre les mesures suivantes :

- 1) Réaliser un inventaire manuel des stocks. Identifier tout inventaire du numéro de lot présenté ci-dessus qui est encore dans son emballage. Localiser et retirer les lots de vis affectés, non ouverts et non utilisés, comme s'ils étaient hors d'usage (c.-à-d., mise en quarantaine).

- 2) Effectuer un contrôle conformément à la Méthode de contrôle jointe et remplir le Formulaire relatif à la méthode de contrôle situé à la page 5 de la Méthode de contrôle. Si le contrôle permet d'identifier que l'emballage contient la vis 211-2004 comme prévu, le produit n'a pas besoin d'être renvoyé. Cependant, si le contrôle permet d'identifier que l'emballage contient la vis standard 206-2406, alors le produit devra être renvoyé.

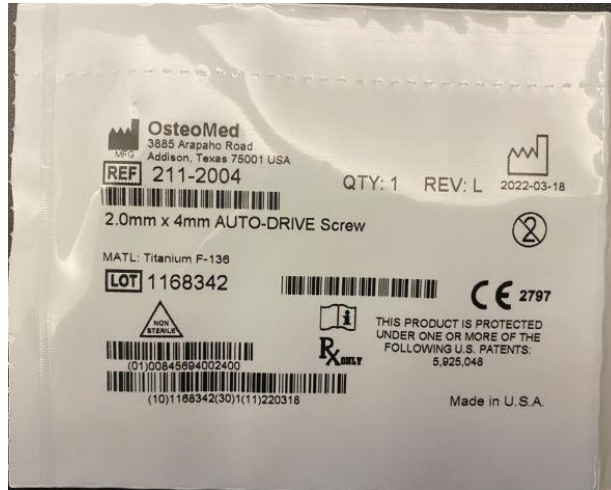
Figure 2: illustration de l'étiquette des vis Auto-Drive® de 2,0 mm x 4 mm

Pièce	Description	Lot	Identifiant unique des dispositifs (IUD)
211-2004	Auto-Drive® 2,0 mm x 4 mm	1168342	(01)00845694002400(10)1168342(30)1(11)220318
