Référence de l'avis relatif à la sécurité : FFID ECN\_003504.

# **AVIS URGENT : NOTIFICATION RELATIVE À LA SÉCURITÉ**

## **FUJIFILM DR-XD1000(FDR Nano) Contremesure de consolidation du bras**

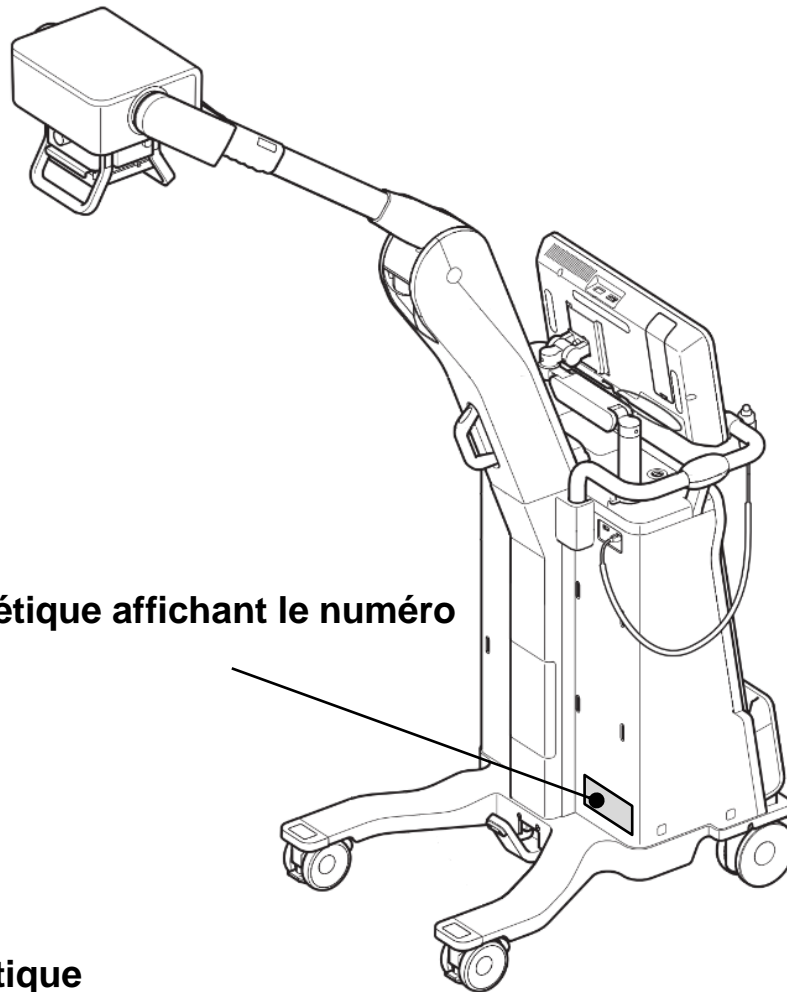
**Plaque signalétique affichant le numéro de série (SN)**

Tout équipement dont les quatre derniers chiffres (XXXX) du SN sont 1993 ou moins fait l'objet du présent avis urgent de sécurité (FSCA). Un équipement dont les 4 derniers chiffres (XXXX) du SN sont 1994 ou plus n'est pas concerné par le présent avis urgent de sécurité (FSCA).

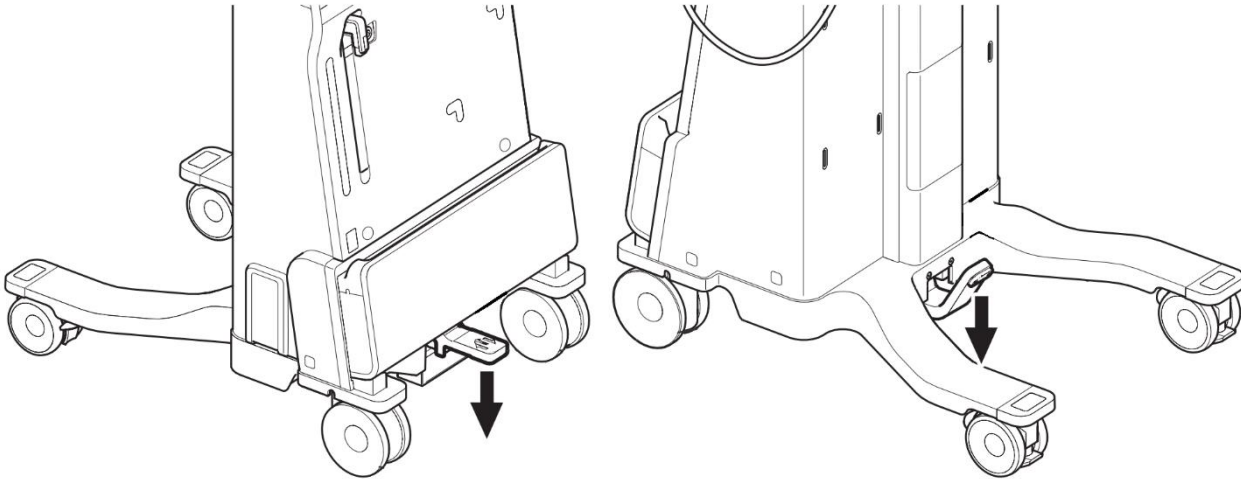
1. Régler la position de la pédale de verrouillage de la roulette sur [Bas] et immobiliser le chariot de radiographie.

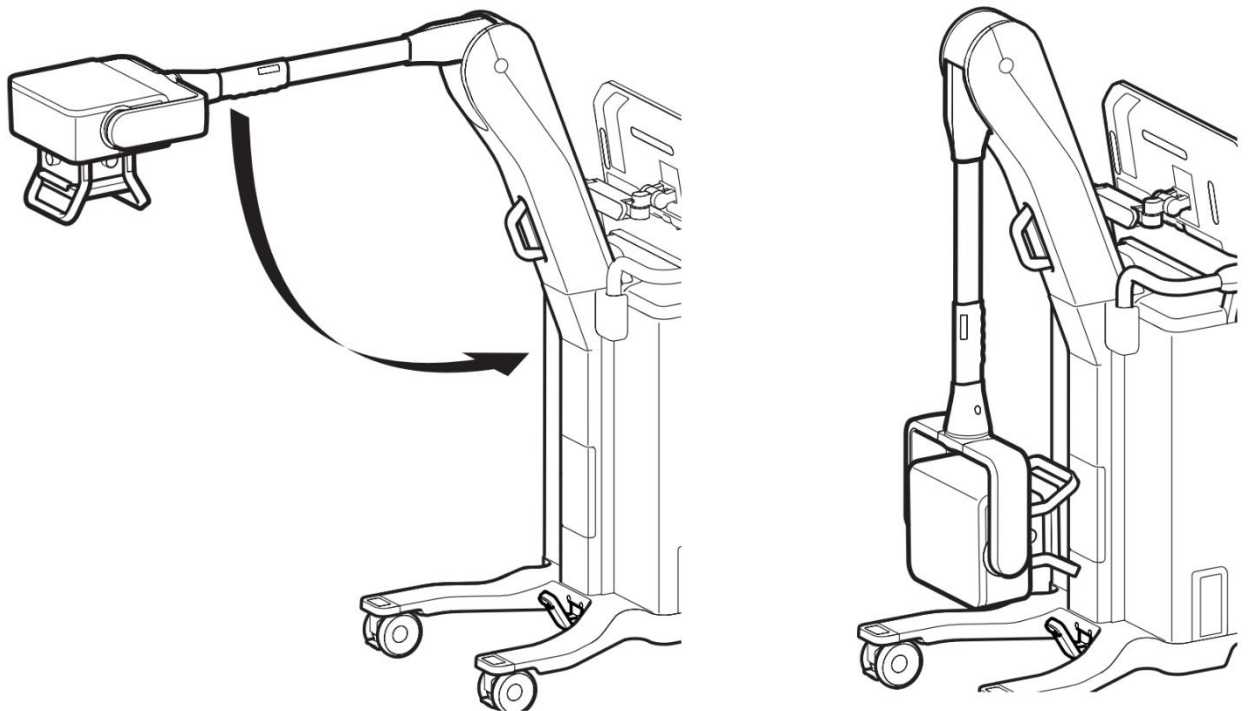
2. Ramener le bras dans sa position de repos.

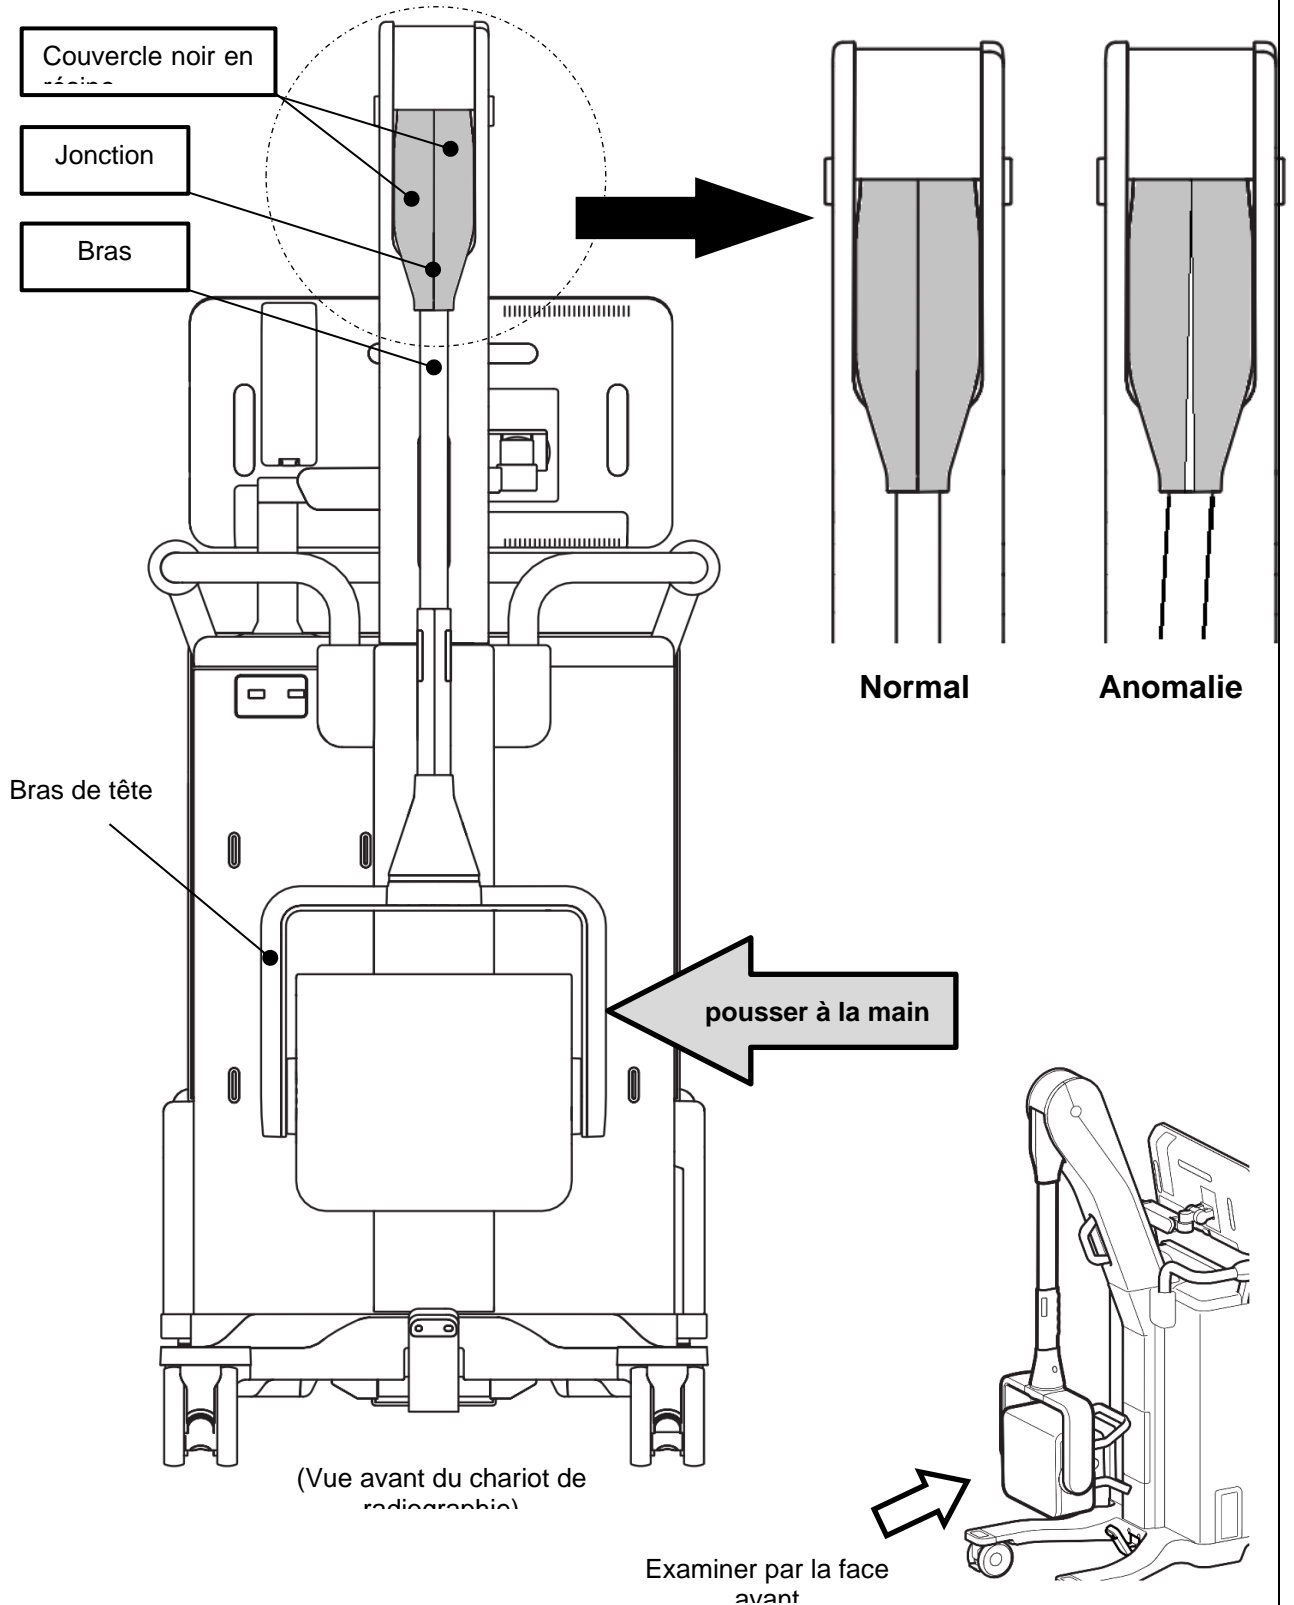
3. Pousser le bras de tête par le côté et vérifier les éléments suivants de face.  
Si la moindre anomalie est observée, veuillez cesser d'utiliser le dispositif et nous contacter aux coordonnées mentionnées en page 1.
- (1) Veillez vous assurer que l'écart entre les jonctions du couvercle en résine ne s'élargit pas.
  - (2) Assurez-vous que le bras ne bascule pas contre le couvercle en résine.
