HCU 40 – Mesures préventives supplémentaires.

- Générateur thermique HCU 40 -

NOTIFICATION DE SÉCURITÉ URGENTE

Référence FSCA :	617044 – HCU 40 – Mesures préventives supplémentaires
Produits concernés :	Générateur thermique HCU 40, haute tension (référence 701044054) Générateur thermique HCU 40, basse tension (référence 701054917)
Numéros de série concernés :	Tous
Identifiant(s) unique(s) des dispositifs (IUD-ID) :	04037691917566, 04058863222844
À l'attention des :	Utilisateurs du générateur thermique HCU 40

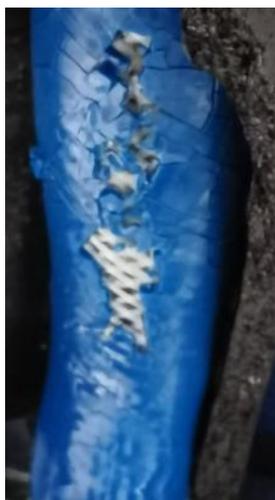
Le mode de défaillance "dégradation" a été signalé pour plusieurs tuyaux de vidange du système HCU 40 en polyuréthane (PUR) (voir Figure 1 et Figure 2). Cependant, lors d'une inspection plus approfondie, le tuyau de vidange du réservoir a été le plus affecté. Il est situé sous le réservoir d'eau et suit une forme en S entre le compresseur et le transformateur jusqu'au fond du HCU 40. Ce tuyau est nécessaire pour vider le réservoir d'eau lors du remplacement de l'eau du système ou lors de l'évacuation de la solution de désinfection ou de détartrage. Le tuyau de vidange du réservoir ainsi que les autres tuyaux de vidange bleus internes se trouvent à l'intérieur de l'appareil et ne sont pas accessibles à l'utilisateur.

Figure 1 : Tuyau de vidange dégradé

Une étude interne a conclu que les tuyaux de vidange du réservoir à l'intérieur de l'unité ne résistent pas à la durée de vie prévue du dispositif de 10 ans en raison de la résistance limitée du matériau du tuyau en PUR vis-à-vis du désinfectant Chloramine-T résiduel. En cas de désinfection incomplète des circuits d'eau, c'est-à-dire en cas de rinçage insuffisant, des résidus de produit chimique peuvent rester dans le tuyau d'évacuation du réservoir et le dégrader. La contrainte matérielle exercée sur le tuyau est en outre accrue en raison de la dissipation de chaleur du compresseur situé à proximité. Les deux facteurs de contrainte du matériau entraînent une dégradation pouvant résulter à une fuite du tuyau. L'analyse de fiabilité statistique a révélé que, avec une confiance de 95 %, la probabilité de dysfonctionnements du HCU 40 dus à des tuyaux de vidange dégradés pendant la durée de vie prévue est comprise entre 2,1 % et 4,3 % par an.

- Remplacement du tuyau de vidange du réservoir **lors de chaque maintenance préventive annuelle** jusqu'à l'approbation du nouveau matériau.
- Application de l'isolant Armaflex sur le tuyau de vidange du réservoir au niveau du compresseur **lors de chaque maintenance préventive** jusqu'à l'approbation du nouveau matériau afin de protéger le tuyau de la contrainte thermique du compresseur.
- Contrôle de tous les autres tuyaux bleus en PUR **lors de chaque maintenance préventive annuelle** et remplacement en cas de signes de dégradation (par ex. signes de fuite).
- Mise en place d'un système de recirculation de vanne de vide **lors de la prochaine maintenance préventive** afin de rediriger l'eau qui fuit des vannes de vide vers le réservoir.

- Remplacer le tuyau de vidange du réservoir **lors de chaque maintenance préventive annuelle**, jusqu'à ce que le matériau soit homologué.
- Appliquer une isolation Armaflex sur le tuyau de vidange du réservoir au niveau du compresseur **lors de chaque maintenance préventive** jusqu'à l'approbation du matériau.

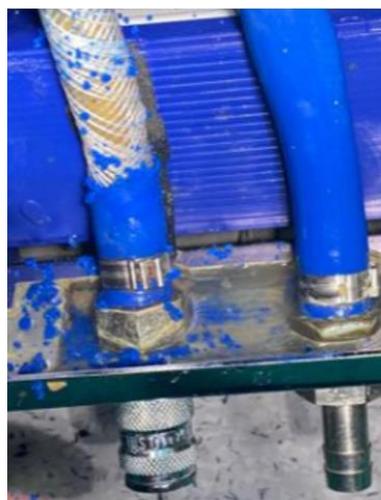
Figure 2 : Tuyau bleu dégradé vs. tuyau bleu intact
