URGENT : AVIS DE SECURITE

Batteries fournies par CSB et utilisées avec les pompes à perfusion Plum

Le 3 avril 2023

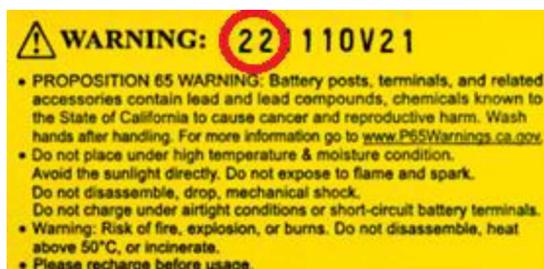
Les deux premiers caractères de l'étiquette suivante indiquent l'année de fabrication de la batterie. Si les deux premiers caractères sont 22 ou moins, la batterie est potentiellement affectée.

Si une pompe Plum affiche l'alarme « Remplacer la batterie » mentionnée ci-dessus, continuez la perfusion avec une autre pompe et retirez la pompe de l'utilisation clinique jusqu'à ce que la batterie affectée soit remplacée. Vous pouvez remplacer les batteries concernées par des batteries CSB neuves en attendant que les batteries non affectées soient disponibles. Veuillez ne pas utiliser de batterie de remplacement dont les bornes sont corrodées.

ICU Medical remplacera toutes les batteries concernées par ce problème. Nous vous contacterons lorsque des batteries de remplacement seront disponibles pour programmer le remplacement de la batterie.
