UFSK\_FSN\_500\_XLE\_kopfseitiges Absinken  
Liegefläche\_SN2000-4506\_230427\_de.docx

## Information sur la sécurité

### Utilisation limitée des fauteuils de soins 500 XLE avec les numéros de série 2000-4506

Annexe à : Information de sécurité-Fauteuils de soins 500 XLE-SN 2000-4506-27.04.2023

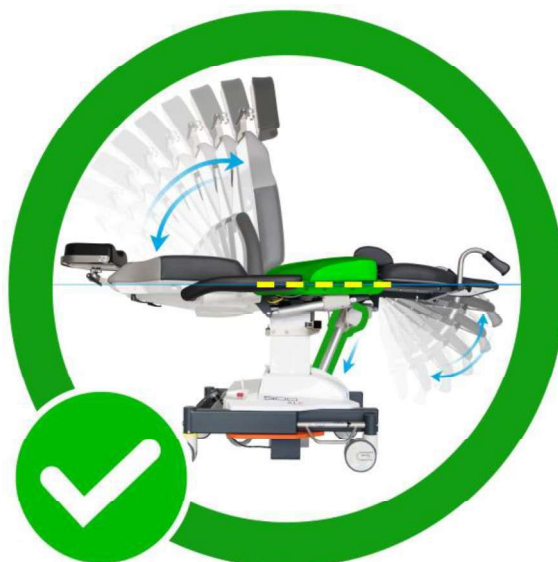
## Positions de sécurité du 500 XLE (SN 2000 - 4506)

**ATTENTION:** La partie assise doit être en position horizontale par rapport au sol (voir coussin vert), le mécanisme d'entraînement de la partie assise reste alors en position rentrée (composant marqué en vert). Les déplacements de réglage, comme par exemple la position de réinitialisation, restent possibles (voir les positions de réglage du dossier et de la partie jambes représentées en gris).

**Le mécanisme d'entraînement de l'assise est suffisamment rentré lorsque le patient est positionné pour que l'assise se trouve en position horizontale ; l'assise ne doit plus être déplacée lorsque le patient est positionné (voir annexe : représentation des positions de positionnement sûres et critiques).**

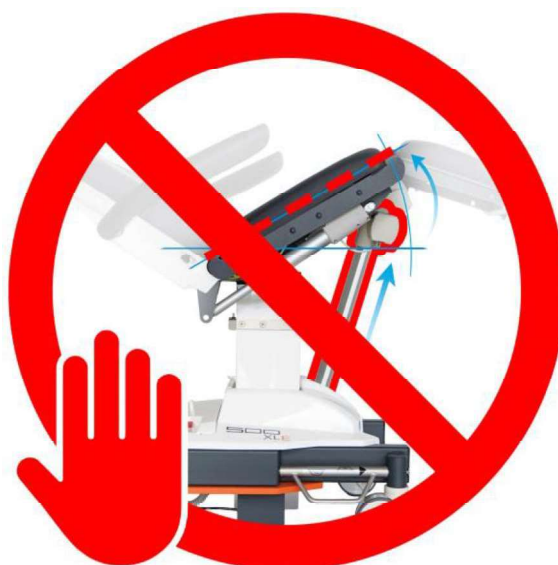
## INTERDIT - Positions critiques!

**INTERDIT!** Il est interdit d'incliner la partie du siège en sortant le mécanisme d'entraînement de la partie du siège. Les positions mémorisées doivent être adaptées.

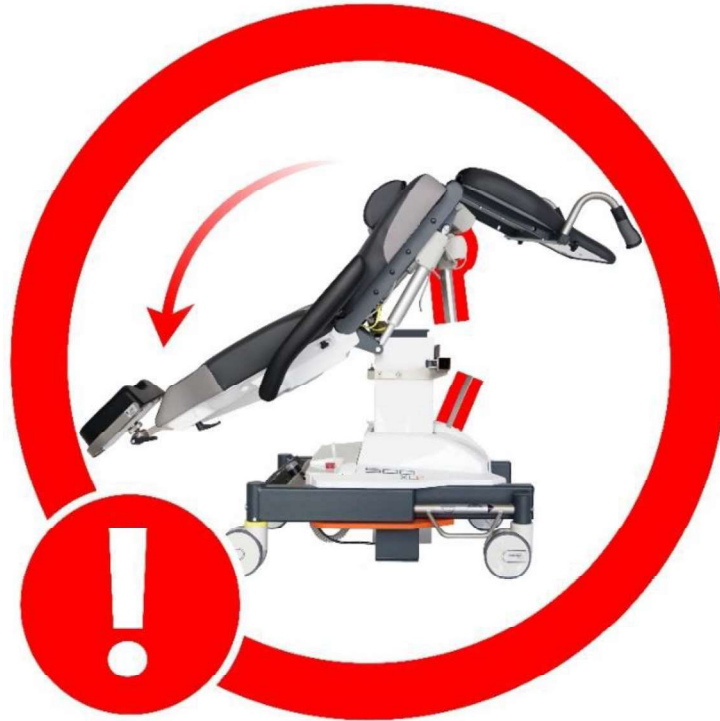
## ATTENTION - PIRE CAS!

Un autoblocage détérioré du mécanisme d'entraînement du siège peut entraîner le dépassement de la position finale du mécanisme d'entraînement du siège lors d'un positionnement du patient avec une partie du siège inclinée. Cela peut avoir pour conséquence que le plan de couchage s'abaisse du côté de la tête, éventuellement de manière soudaine (voir annexe).

Le non-respect des positions de sécurité peut entraîner, dans le "pire des cas", une séparation du mécanisme d'entraînement du siège.

Si vous souhaitez utiliser la position assise inclinée dans le cadre du traitement, nous vous recommandons de remplacer l'entraînement du siège au plus tard lors du prochain contrôle technique de sécurité (intervalle de 12 mois). Un entraînement de remplacement peut être installé facilement et sans grands efforts.

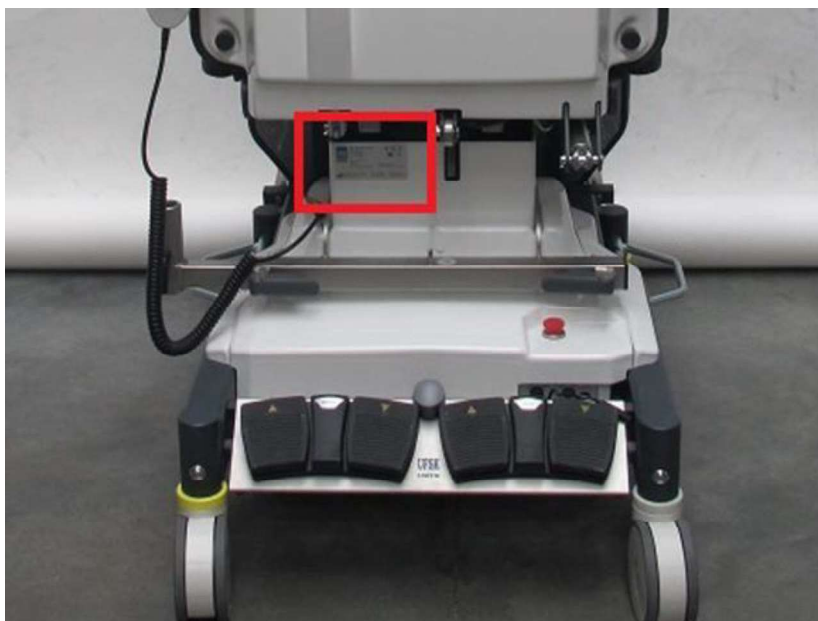
## Où se trouve la plaque signalétique avec le numéro de série (SN) ?

Vous trouverez ici la plaque signalétique du fauteuil de soins 500 XLE.  
Identifiez le numéro SN ! **Seul l'intervalle des numéros de série de 2000 - 4506 est concerné!**

Vous trouverez le numéro de série de votre fauteuil de traitement sur la plaque signalétique (voir annexe). Les fauteuils de soins concernés sont en outre identifiés sur la plaque signalétique par des dates de fabrication comprises entre 2012-10 et 2020-07.
