Notification de sécurité produit URGENTE

Séries **Azurion** et **Allura Xper**

Risque de perte des mouvements mécaniques et de chute du chariot FlexMove avec arceau

Juin 2023

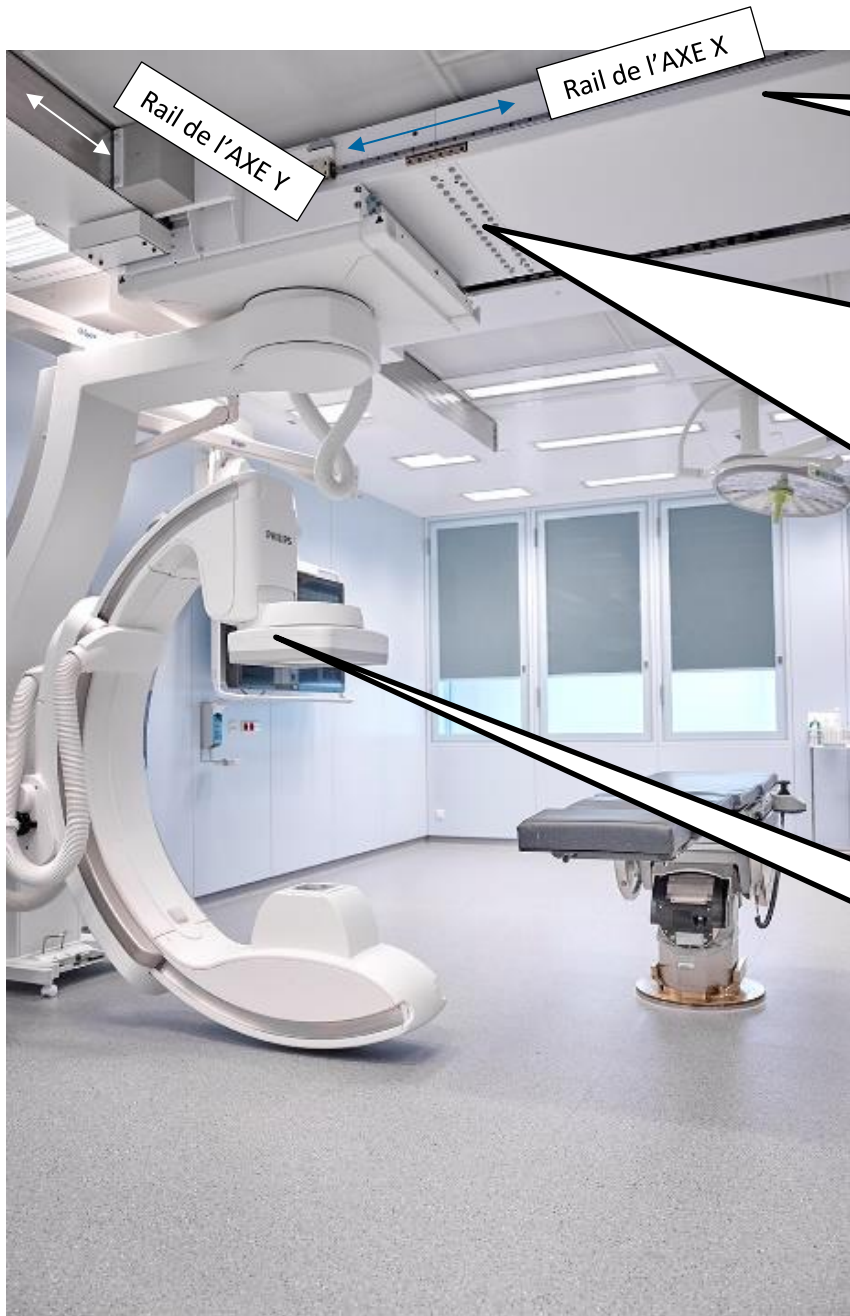
Figure 1

Philips a identifié qu'en raison des forces exercées pendant le mouvement de l'arceau des systèmes Azurion et Allura, les boulons qui maintiennent le chariot FlexMove peuvent se desserrer et/ou céder, et des fissures peuvent apparaître sur le chariot FlexMove (voir Figures 1, 2 et 3).

Chariot FlexMove

Arceau

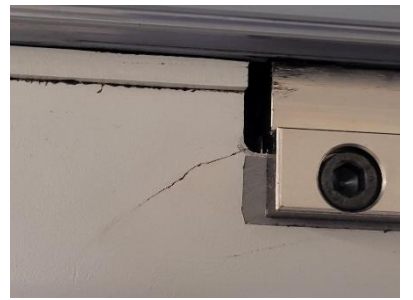
Figure 2

Des fissures peuvent apparaître dans un ou plusieurs coins autour de la traverse, comme illustré sur la photo ci-dessous

- En cas de fissures sur le chariot FlexMove (voir Figures 2 et 3), contactez Philips afin que l'inspection de votre système soit prioritaire et :
 - En cas de fissures dans la zone notée A sur la Figure 6, vous pouvez continuer à utiliser votre système.

- Si des fissures commencent dans la zone notée A sur la Figure 6 et se poursuivent dans la zone B, Philips vous recommande d'arrêter d'utiliser le système.

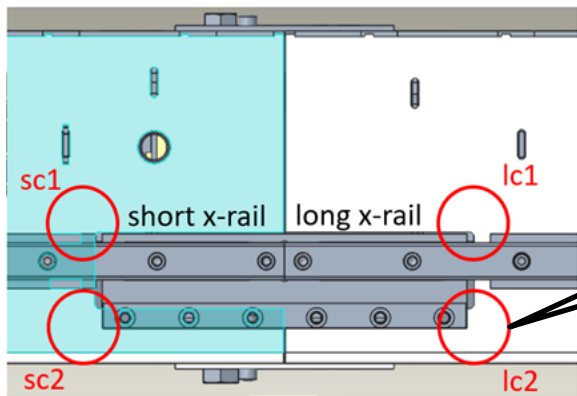
Figure 3

Indication de 4 emplacements sur le rail de l'axe X (de chaque côté du rail) du chariot FlexMove où des fissures peuvent survenir.

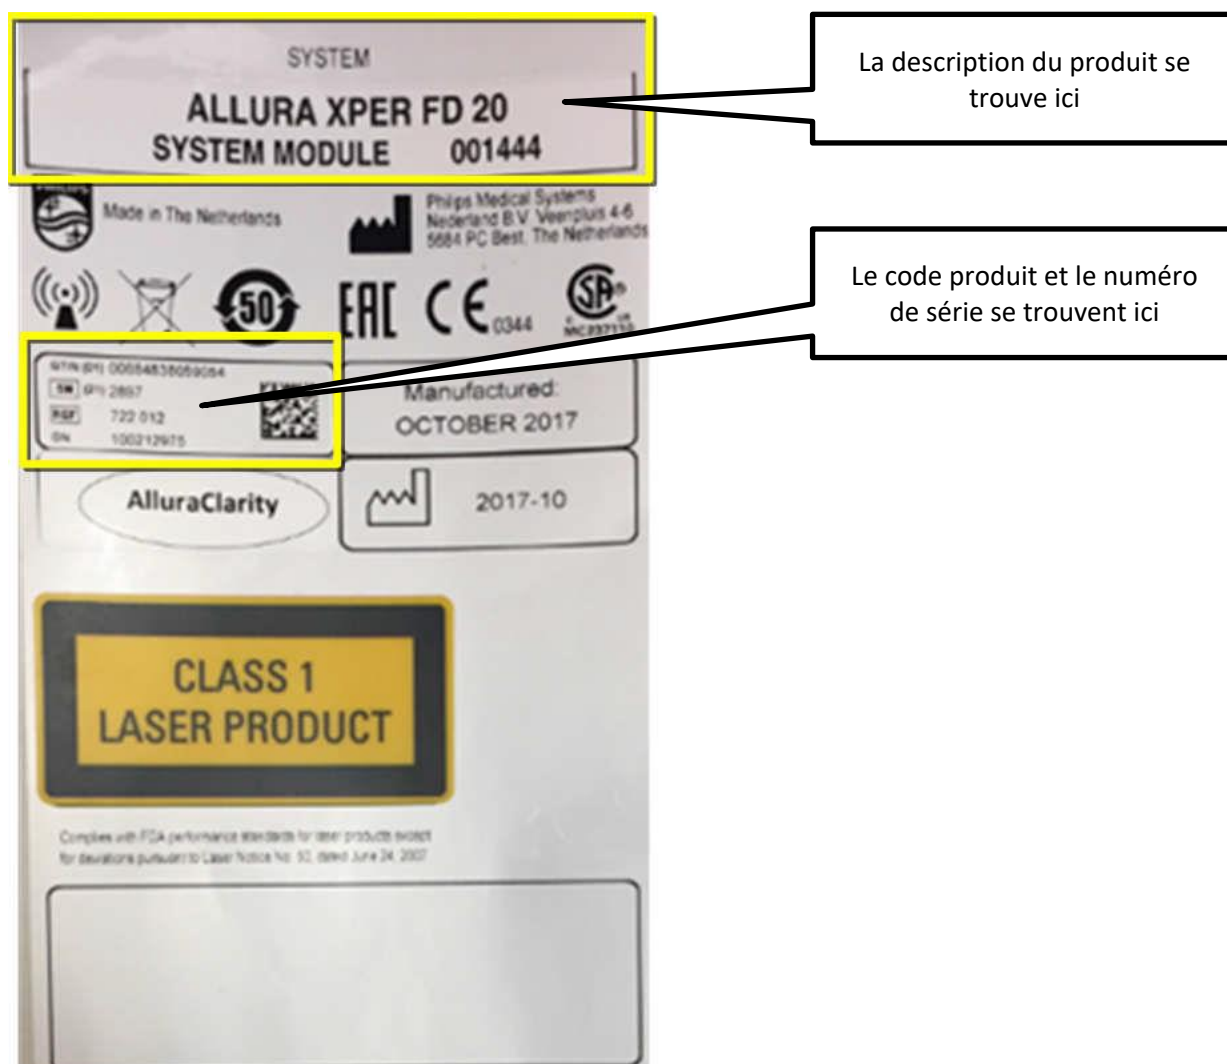
Une liste des systèmes concernés est fournie à l'Annexe A de cette Notification. Les systèmes concernés peuvent être identifiés par leur description du produit, leur code produit et leur numéro de série, qui se trouvent sur l'étiquette d'identification du système, comme présenté ci-dessous.

Figure 4. Photo de l'étiquette d'identification du système (exemple pour le système Allura)

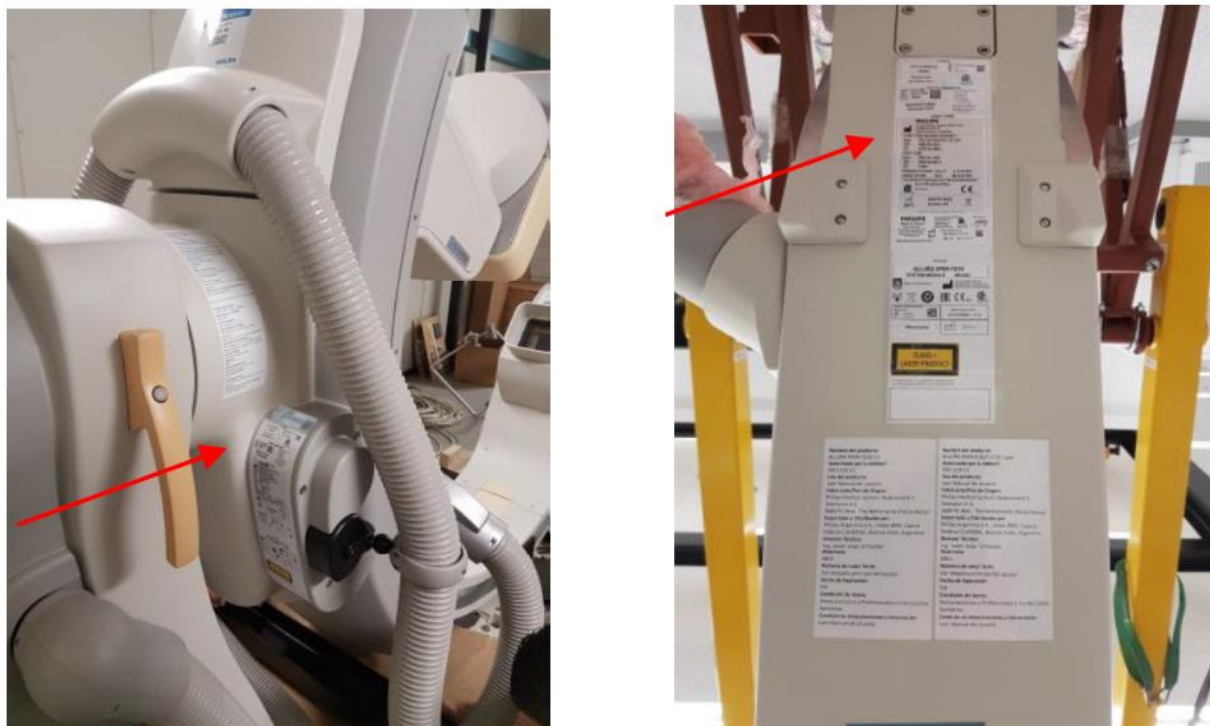
Figure 5. Emplacement de l'étiquette d'identification du système sur les systèmes
