## Avis urgent de sécurité sur le terrain

### Mise à jour du mode d'emploi de l'aView 2 Advance

Ambu A/S - Immatriculation unique (SRN) : DK-MF-000001437

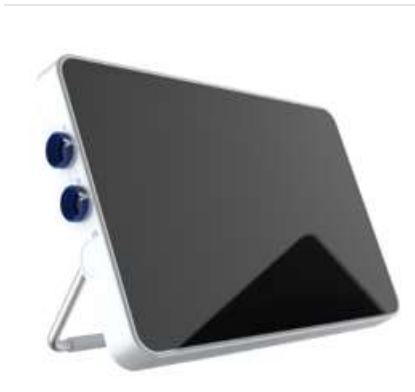
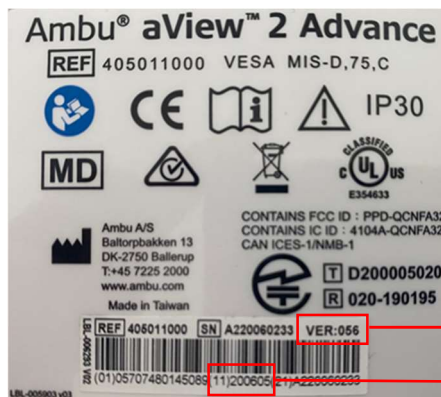
Numéro de version: **VER:XXX**

Date de fabrication: **(11)XXXXXX**

Vous devez vérifier le numéro de version et la date de fabrication (comme indiqué ci-dessus) de votre dispositif pour déterminer si vous détenez un dispositif potentiellement concerné dans votre établissement. Si votre dispositif est compatible avec les premières configurations de l'Ambu® aView™ 2 Advance, vous devez vous familiariser avec les informations contenues dans l'encart destiné au mode d'emploi et conserver ce dernier avec le mode d'emploi.
