INFORMATION DE SECURITE
TROCART MINOP® – Réf. FF399R
diamètre externe 6 mm

Description du défaut à l'origine de l'information de sécurité

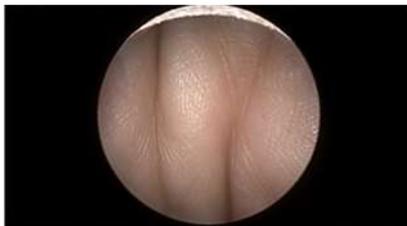
Figure 1 : Vue restreinte – Optique 0°

Il a été détecté une non-conformité aux spécifications du dispositif FF399R, engendrée par une déviation lors de la fabrication. Les dispositifs concernés ont été fabriqués avec une tige trop longue, ce qui, en combinaison avec les neuro-endoscopes, génère une restriction du champ de vision.

Lorsqu'un neuro-endoscope 0° (référence PE184A) est connecté, une restriction mineure de l'image peut être observée sur le moniteur (figure 1). Lorsqu'un neuro-endoscope 30° (référence PE204A) est connecté, l'image sur le moniteur est encore plus restreinte dans le quart supérieur (figure 2)

Dans le cas où un dispositif serait non conforme, nous procéderons à sa remise en conformité.

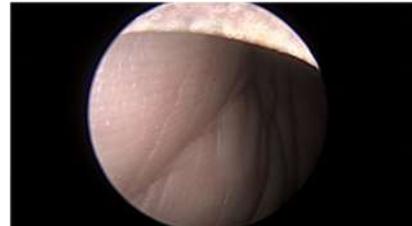
Figure 2 : Vue restreinte – Optique 30°

Si un trocart défectueux est associé à un endoscope MINOP 30° (PE204A), l'extrémité de l'endoscope ne sortira pas hors du trocart, ce qui par conséquent, réduira en partie le champ de vision. Un instrument émergent sera détecté plus tardivement à l'écran et de manière réduite. Cependant, une fois que l'instrument est en position de travail, la vue sur l'extrémité des instruments est suffisamment bonne.
