INFORMATION DE SÉCURITÉ QIL FY24-EMEA-10-FY24-OMSC-05

Objet : Retrait du marché du PowerSpiral PSF-1 et des éléments associés DPST-1 et PSCU

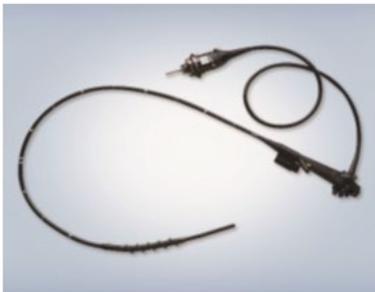
PSF-1

VIDÉO ENTÉROSCOPE
COMMANDE

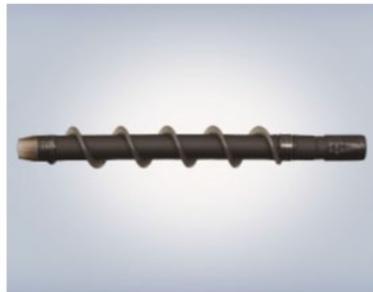
DPST-1

TUBE POWERSPIRAL

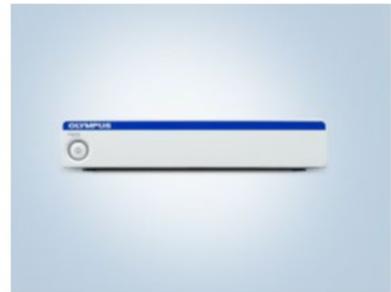
UNITÉ DE
POWERSPIRAL
PSCU
