Notification de sécurité produit URGENTE

**Sonde 3D9-3v (accessoire pour échographes Philips :
EPIQ Elite, Affiniti 30, 50 et 70, ClearVue 850, HD15, iU22, Compact 5000)**

La sonde 3D9-3v peut se désolidariser en raison d'un problème de liaison du châssis

July 2023

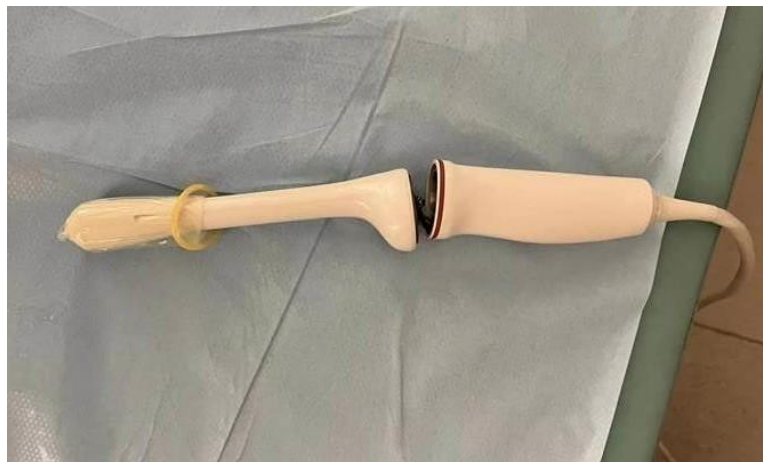
Figure 1 : Problème de liaison de la sonde

L'assemblage du châssis de la sonde 3D9-3v se compose de deux parties reliées entre elles. La liaison entre les parties avant et arrière du châssis de ces sondes peut être défaillante, comme illustré à la Figure 1 ci-dessous.

Si la sonde se désolidarise, le risque pour les utilisateurs et les patients comprend des lésions tissulaires (lacération) dues au contact avec des bords tranchants et un retard dans le diagnostic, la procédure ou le traitement. En outre, un choc électrique peut se produire si la sonde se désolidarise et que les mesures de sécurité intégrées pour empêcher le courant électrique d'atteindre le patient/l'opérateur étaient également défectueuses dans la sonde ou l'échographe. Les mesures de sécurité intégrées pour atténuer le courant électrique sont des mécanismes indépendants du châssis et ne sont pas affectées si le châssis se désolidarise.

- **Arrêter immédiatement l'utilisation et/ou de prêter les sondes 3D9-3v concernées et les ranger dans un endroit sécurisé où elles ne pourront pas être utilisées par inadvertance.** Les sondes non incluses dans l'annexe A ne sont pas concernées par ce rappel et peuvent être utilisées conformément au manuel d'utilisation.

Un représentant Philips vous contactera afin de fixer un rendez-vous avec un responsable technique sur votre site. Ce dernier fournira un appareil de remplacement et récupérera le produit concerné (référence FCO79500565).

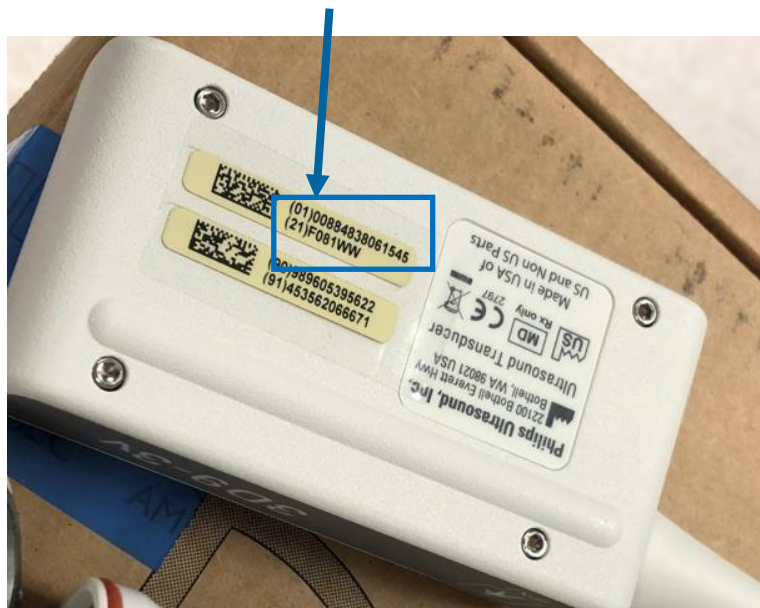
Les numéros de série des sondes 3D9-3v potentiellement concernées sont répertoriés dans l'annexe A. Reportez-vous à la Figure 2 et à la Figure 3 ci-dessous pour localiser le numéro de la sonde, l'identifiant du produit et le numéro de série. L'identifiant du produit est 00884838061545.

Figure 3 Identifiant du produit et numéro de série imprimés sur le connecteur.
