AVIS DE SÉCURITÉ
à l'attention des clients finaux qui utilisent les
ventilateurs HAMILTON-C1/T1/MR1 de Hamilton Medical
Référence n° : FSCA 2023-07-03

AVIS DE SÉCURITÉ
à l'attention des distributeurs des
ventilateurs HAMILTON-C1/T1/MR1 de Hamilton Medical
Référence n° : FSCA 2023-07-03

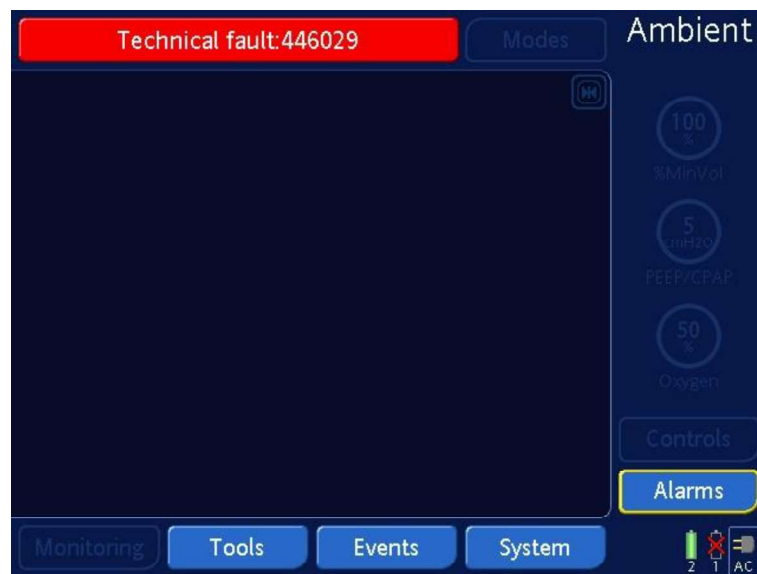
A l'issue du court-circuit, les ventilateurs HAMILTON-C1/T1/MR1 concernés pourraient passer à l'« État Ambient ».

À l'« État Ambient », le ventilateur déclenche une alarme sonore et visuelle et affiche l'écran suivant :

Figure 1 : L'écran affiche « État Ambient » et un message rouge avec un numéro de défaut technique (ceci est un exemple, un numéro de défaut technique différent peut être affiché)

1. Fournissez immédiatement un autre type de ventilation.
2. Vous devez éteindre le ventilateur pour sortir de l'« État Ambient ».
3. Une fois la sécurité du patient garantie, vous devez faire réparer le ventilateur.

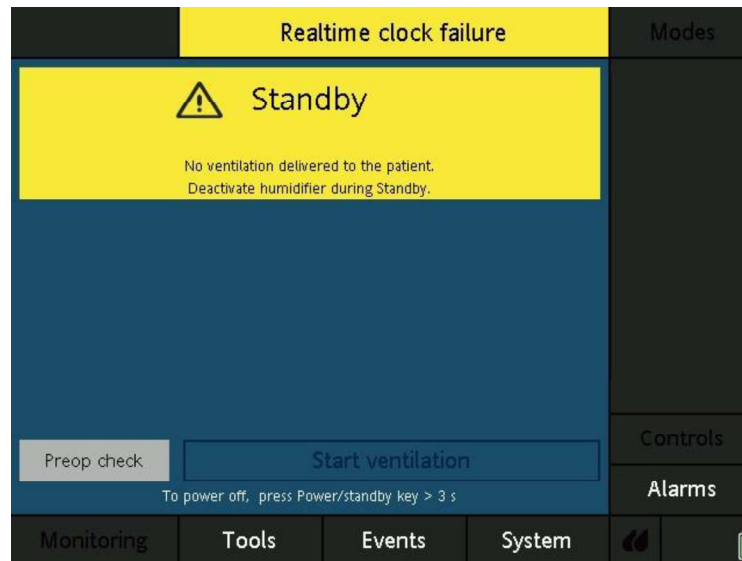
Si les informations de l'horloge « Realtime Clock » sont perdues à cause d'un condensateur dégradé, l'écran affiche « "Realtime clock failure" ou Échec horloge » et l'utilisateur est averti qu'il doit régler la date et l'heure (voir Figure 2). Pour de plus amples informations, reportez-vous au chapitre « Réglage de la date et de l'heure » du Manuel de l'utilisateur correspondant.

Figure 2 : "Realtime clock failure" ou Échec horloge

Une perte des informations de l'horloge « Realtime Clock » n'a pas de conséquences graves. En effet, cette situation peut uniquement se produire lors du démarrage du ventilateur. Dans cette situation, l'information "Real Time Clock ou Horloge en temps réel" doit être réglée par l'utilisateur. Une fois la date et l'heure réglées, l'utilisateur doit redémarrer l'appareil et la ventilation peut alors commencer selon les réglages prédéfinis.

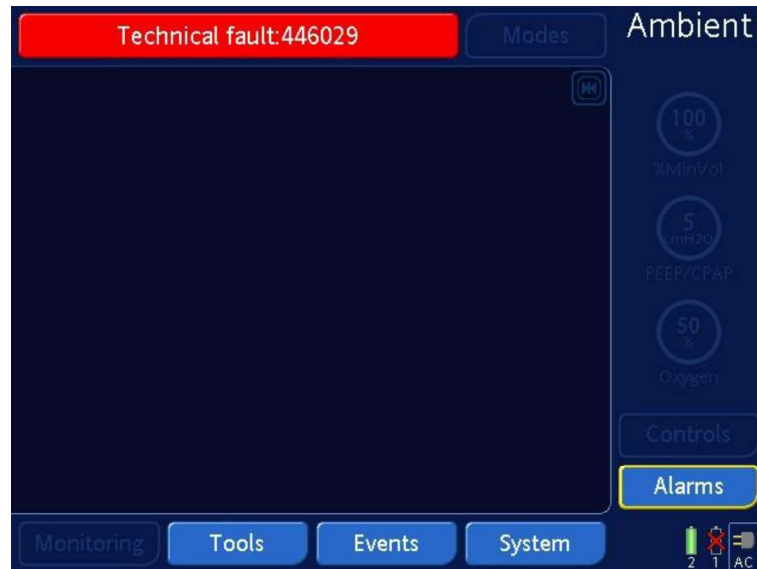
À l'issue du court-circuit, les ventilateurs HAMILTON-C1/T1/MR1 concernés pourraient passer à l'« État Ambient ».

À l'« État Ambient », le ventilateur déclenche une alarme sonore et visuelle et affiche l'écran suivant :

Figure 1 : L'écran affiche « État Ambient » et un message rouge avec un numéro de défaut technique (ceci est un exemple, un numéro de défaut technique différent peut être affiché)

1. Fournissez immédiatement un autre type de ventilation.
2. Vous devez éteindre le ventilateur pour quitter l'« État Ambient ».
3. Une fois la sécurité du patient garantie, vous devez faire réparer le ventilateur.

- Pour les appareils concernés figurant sur la « FSCA 2023-07-03 List of Affected Devices », identifiez le client final, remplacez la carte de commande (voir le Guide d'installation 612186) et renvoyez-la avec la RGA.
- Retrouvez les cartes concernées figurant sur la « FSCA 2023-07-03 List of Affected MSPs ».
 - Si elles sont en stock au niveau local, renvoyez-les avec la RGA.
 - Si elles ont été utilisées pour la réparation d'un appareil d'un client final, identifiez le client final, échangez les cartes de commande (voir le Guide d'installation 612186) et renvoyez-les avec la RGA.

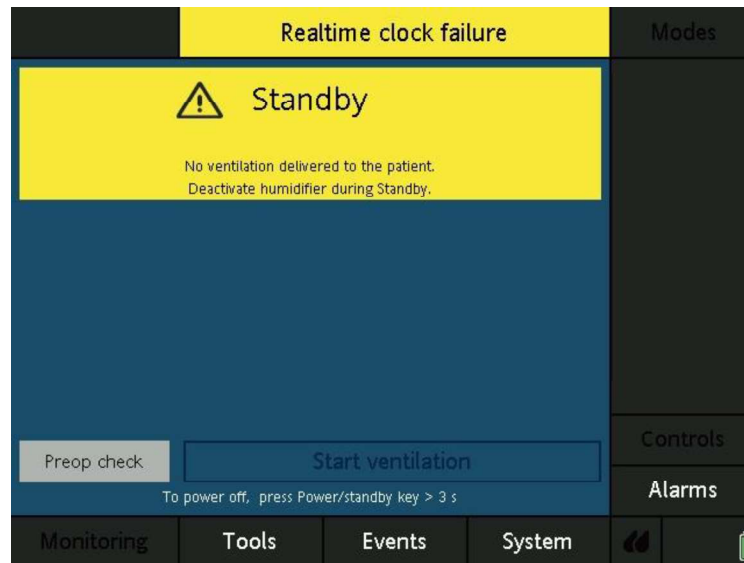
Si les informations de l'horloge « Realtime Clock » sont perdues à cause d'un condensateur dégradé, l'écran affiche « "Realtime clock failure" ou Échec horloge » et l'utilisateur est averti qu'il doit régler la date et l'heure (voir **Fehler! Verweisquelle konnte nicht gefunden werden.**). Pour de plus amples informations, reportez-vous au chapitre « Réglage de la date et de l'heure » du Manuel de l'utilisateur correspondant.

Figure 2 : Échec horloge

Une perte des informations de l'horloge « Realtime Clock » n'a pas de conséquences graves. Cette situation peut uniquement se produire lors du démarrage du ventilateur. Dans cette situation, l'information "Real Time Clock ou Horloge en temps réel" doit être réglée par l'utilisateur. Une fois la date et l'heure réglées, l'utilisateur doit redémarrer l'appareil et la ventilation peut alors commencer selon les réglages prédéfinis.
