Packs HLS et PLS - tous numéros de lot.

Intégrité de l'emballage stérile potentiellement compromise.

NOTIFICATION DE SÉCURITÉ URGENTE**SRN fabricant :** DE-MF-000020091**Objet :** FSCA 745922 - Packs HLS et PLS - barrière stérile potentiellement compromise**Produits concernés :**

NOTIFICATION DE SECURITE URGENTE - Annexe II Instruction d'inspection**Objet :** FSCA 745922 - Packs HLS et PLS - barrière stérile potentiellement compromise**Produits concernés :**

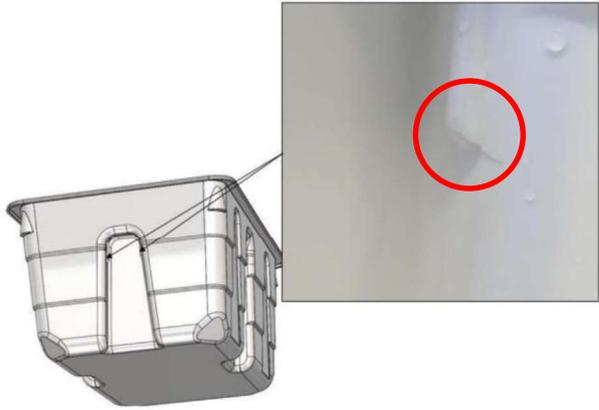
<p>Non-conformité n°1 (HLS+PLS) : Dommages sur l'emballage principal (intellipack), causés par une défaillance au niveau du processus de production.</p> <p>Dans le cadre des tests d'intégrité du système de barrière stérile, MCP avait constaté un <u>défa</u><u>t</u> (<u>fissures visibles</u>) sur le bac de conditionnement intellipack pendant la production. Ces <u>fissures</u> peuvent compromettre l'intégrité de la barrière stérile des Packs HLS/PLS.</p> <p>Action corrective mise en œuvre le 07-03-2023 : Changement du processus de production et mise en place d'un contrôle à 100%.</p>

<p>Localisation du défaut sur le bac de conditionnement intellipack avec exemple de fissure</p>

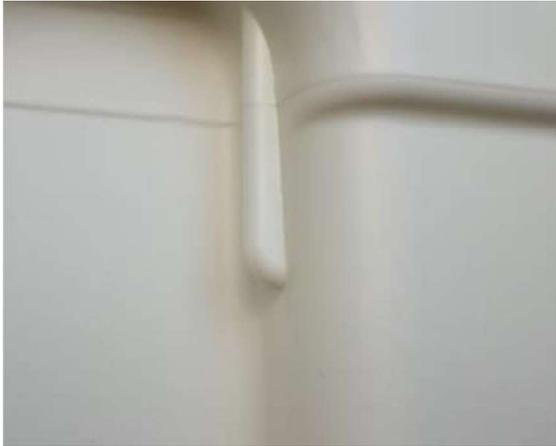
<p><u>Conforme</u> : Bac de conditionnement intellipack non endommagé, sans marques de pression</p>

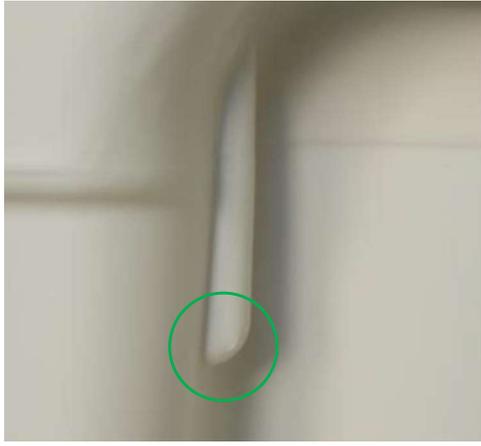
Entre-temps, le MCP a mené une investigation plus approfondie sur les non-conformités, en particulier sur les "marques de pression blanches". Tous les échantillons utilisés sont passés par un transport en conditions réelles et leur intégrité a été testée par la suite. Les tests n'ont pas fourni de preuves sur le fait que les "marques de pression blanches" avaient un impact négatif sur la stérilisation. De plus, aucun des packs inspectés rétrospectivement et retournés par les clients a révélé une rupture de la barrière stérile. En conclusion, il n'y a pas de risque accru pour les patients ou les utilisateurs en raison de "marques de pression blanches".

À la suite de cette investigation, MCP a mis à jour l'annexe II « Instructions pour inspection visuelle » afin de définir les produits présentant des "marques de pression blanches" comme étant conformes et aptes à l'utilisation.

<p><u>Conforme</u> : Marques de pression blanches sur bac de conditionnement intellipack</p>

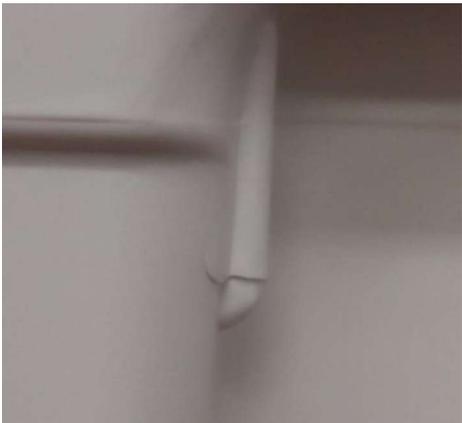
<p><u>Non-conforme</u> : Fissure sur le bac de conditionnement intellipack</p>

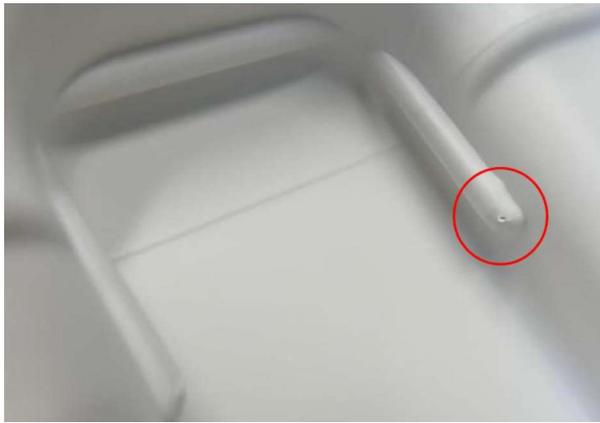
<p><u>Non-conforme</u> : <u>Trou</u> dans le bac de conditionnement intellipack</p>

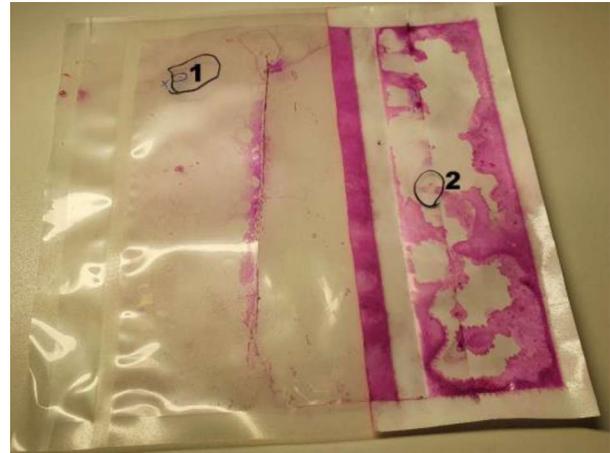
Non-conformité n°2 (HLS) : Dommages sur l'emballage secondaire, causés par une erreur au niveau du processus de production en combinaison avec les conditions de transport les plus défavorables.

Dommages sur les pochettes en Tyvek. La combinaison d'une erreur au niveau du processus de production et de contrainte(s) liée(s) au transport peut entraîner la perforation de l'emballage secondaire. Ce défaut peut compromettre l'intégrité de la barrière stérile secondaire des packs HLS.

(La photo est uniquement destinée à la visualisation des résultats de tests d'encre réalisés en laboratoire, et a été incluse à des fins d'exhaustivité.)

Action corrective mise en œuvre le 07-03-2023 :
Changement du processus d'emballage et mise en place d'un contrôle à 100%.

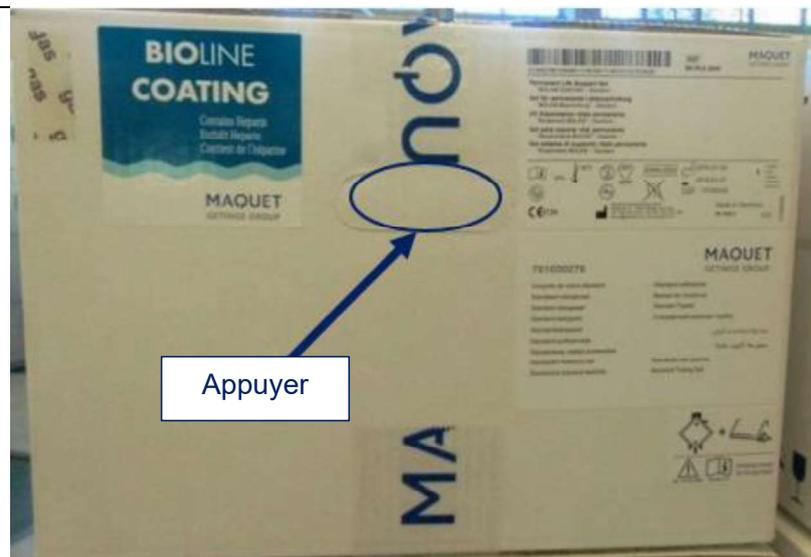
1. Inspection de l'Intellipack (bac de conditionnement en plastique du produit)

Avant utilisation, le support pour les plaques de sécurité de l'Intellipack doit être inspecté pour détecter d'éventuels dommages.

Pour cela, il faut appuyer sur les poignées de l'emballage extérieur, et de ce fait, le support de la plaque de sécurité sera visible sur l'Intellipack.

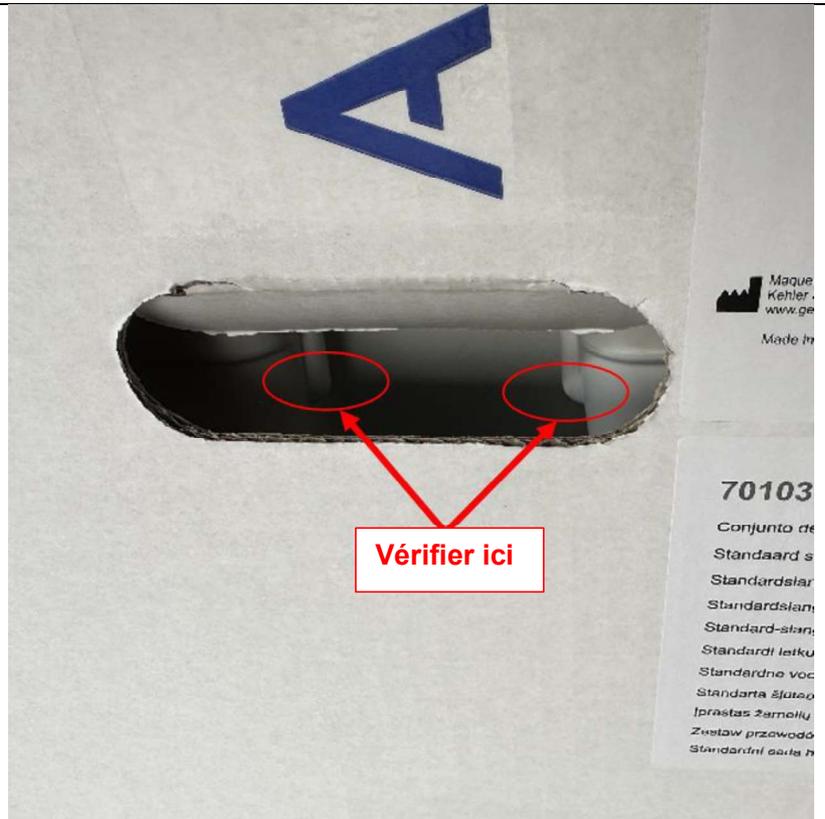
Utilisez une lampe de poche LED disponible dans le commerce durant l'inspection pour avoir une meilleure vue sur le support des plaques de sécurité !

Note : les supports des plaques de sécurité ne sont présents que d'un côté.

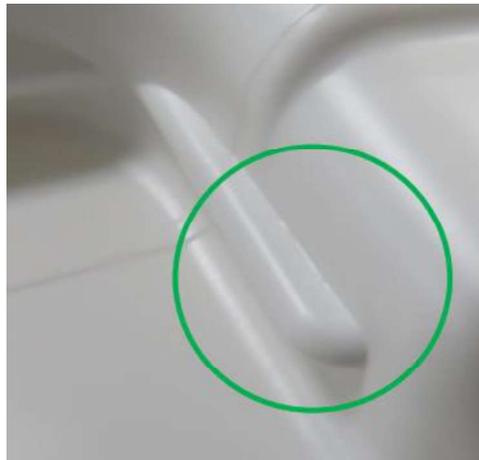
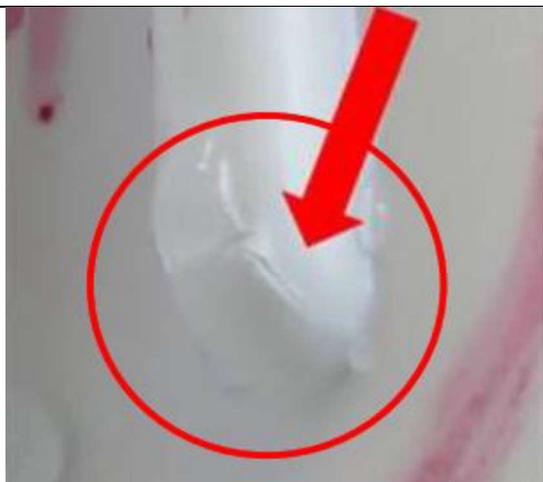
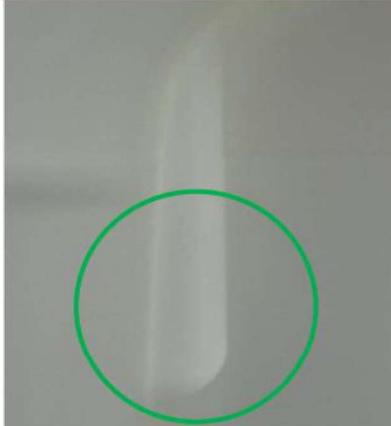
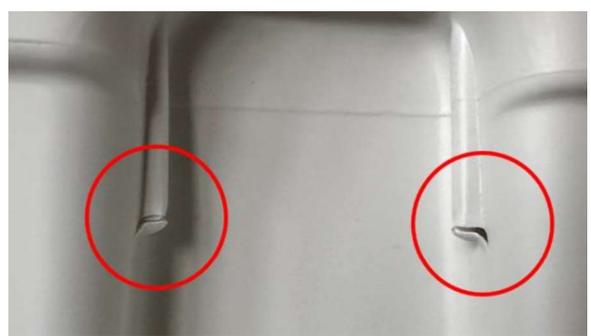
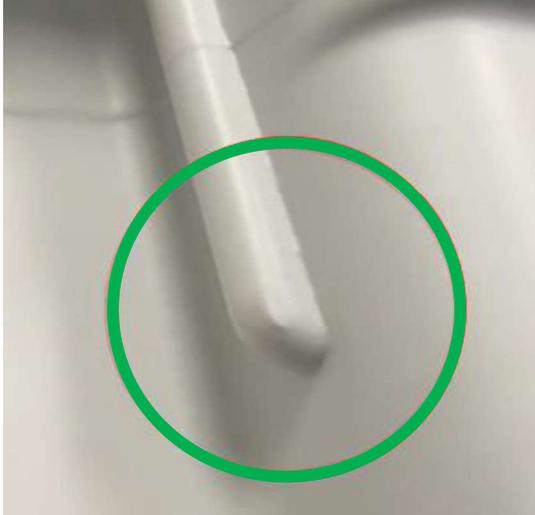
2. Exemples de photos de produits non endommagés et endommagés	
Le produit n'est pas endommagé (photos 1 et 2) ou ne présente que des marques de pression blanches (photo 3) et peut être utilisé	Le produit est endommagé (avec une rupture visible) et ne peut pas être utilisé
<p>1</p>
