URGENT – Avis relatif à la sécurité

FA-23-002

Bistouri lame croissant classique, 2,5 mm, 55 degrés, biseauté vers le haut

Numéro de catalogue : 373807

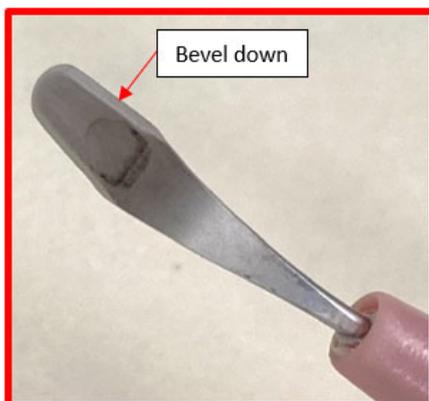
BVI a reçu des retours d'un client unique lui signalant qu'un lot du produit portant le numéro de référence 373807, bistouri lame croissant classique, 2,5 mm, 55 degrés, biseauté vers le haut, contenait une lame biseautée vers le bas. BVI a déterminé que le lot suivant est concerné : 6054027.

Figure 1. Crescent knife with incorrect bevel orientation (down)

1. **Examinez immédiatement votre inventaire et déterminez si les lames des bistouris sont biseautées vers le haut comme prévu ou biseautées vers le bas. Ne détruisez que les bistouris de votre inventaire dont l'orientation du biseau est incorrecte (biseau vers le bas).** Si vous avez déjà distribué ce produit, veuillez en informer vos clients en lançant un sous-rappel. Prenez en compte tous les utilisateurs potentiels de ce produit dans votre chaîne d'approvisionnement. Nous vous invitons à utiliser une copie de cette lettre de rappel lorsque vous contactez vos clients.

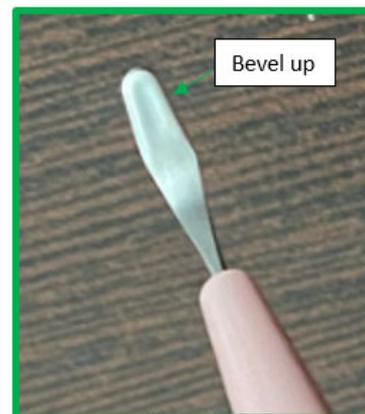
Le bistouri lame croissant conventionnel est destiné à faire des incisions oculaires et est indiqué pour la chirurgie de la cataracte. Ce bistouri avec une lame biseautée vers le haut (ce qui signifie que le bord tranchant se trouve en haut du bistouri lorsqu'on le regarde du dessus) crée une incision qui se courbe vers le bas en entrant dans l'œil. En revanche, un couteau biseauté vers le bas, avec les bords tranchants sur le bas de la lame, fera l'arc d'incision vers le haut.

Figure 2. Crescent knife with correct bevel orientation (up)

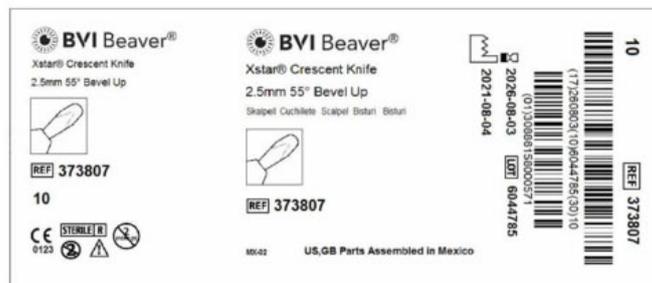
Illustration 1, réf. 373807, étiquette carton

Nos dossiers indiquent que vous avez reçu un ou plusieurs produits concernés. Vous pouvez reconnaître le produit concerné en déterminant si le numéro de lot imprimé sur l'étiquette du dispositif fait partie des lots concernés.
