**NOTIFICATION URGENTE DE SECURITE – ACTION CORRECTIVE  
SUR DISPOSITIFS MEDICAUX : RA2023 – 3303078  
MISE A JOUR**

**Brancards d’ambulance Power-PRO 2**

**Identification FSCA :** RA2023 – 3303078

**Type d’action :** Notification Urgente de Sécurité – Correction Produit

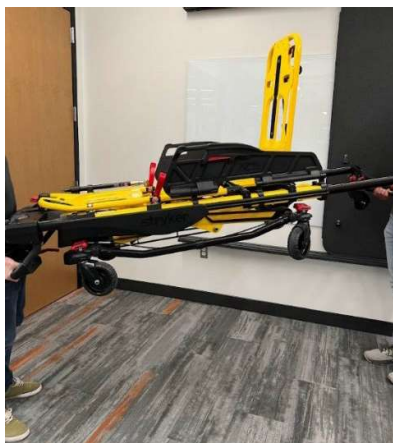
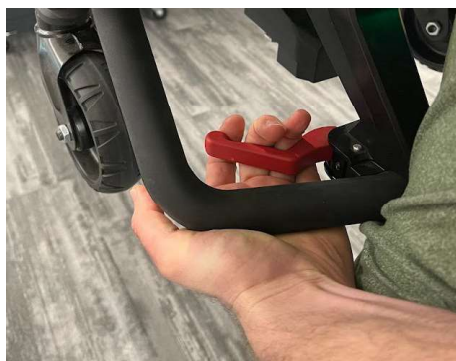
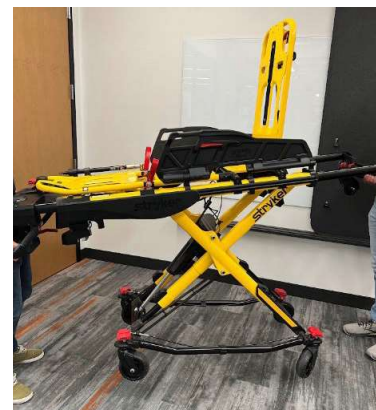
1. Suspendez le brancard avec l'aide de deux opérateurs ou en vous aidant du dispositif de fixation. Tirez la poignée manuelle de déblocage et assurez-vous que les pieds du brancard atteignent leur hauteur maximale sans votre intervention.

2. Posez le brancard au sol et utilisez les boutons de levage/abaissement pour le déplacer vers le haut et vers le bas. Assurez-vous que le brancard atteigne sa hauteur maximale et qu'il se rétracte complètement sans votre intervention.

*En cas de défaillance à l'une des étapes ou si vous constatez l'un des comportements répertoriés ci-dessous, contactez votre représentant Stryker pour demander une visite de maintenance.*
