<b>Destinataires :</b>	Correspondant Local de Matéριοvigilance. ↳ Diffusion à réaliser pour information auprès : du Directeur de l'Etablissement de Santé, de tous les utilisateurs.
<b>Dispositifs médicaux concernés :</b>	<b>Packs de tubulures personnalisés</b>
<b>Objet :</b>	Barrière stérile potentiellement compromise.

**NOTIFICATION DE SÉCURITÉ URGENTE**

<b>SRN fabricant :</b>	DE-MF-000020091
<b>Référence FSCA :</b>	924014 Packs de tubulures personnalisés – barrière stérile potentiellement compromise
<b>Type de notification de sécurité :</b>	Nouveau
<b>Produits concernés :</b>	Voir l'Annexe I Liste des produits concernés
<b>Identifiant(s) unique(s) des dispositifs (IUD-ID) :</b>	Voir l'Annexe I Liste des produits concernés
<b>N° de série concernés :</b>	Voir l'Annexe I Liste des produits concernés
<b>À l'attention des :</b>	Utilisateurs du dispositif médical indiqué ci-dessus

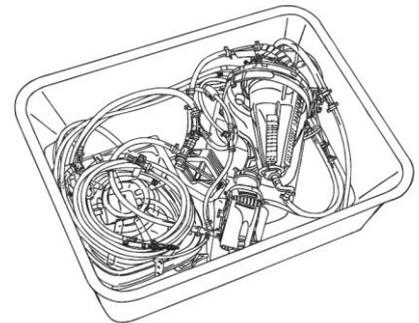
- Exemple de pack de tubulures personnalisé positionnée dans un bac -

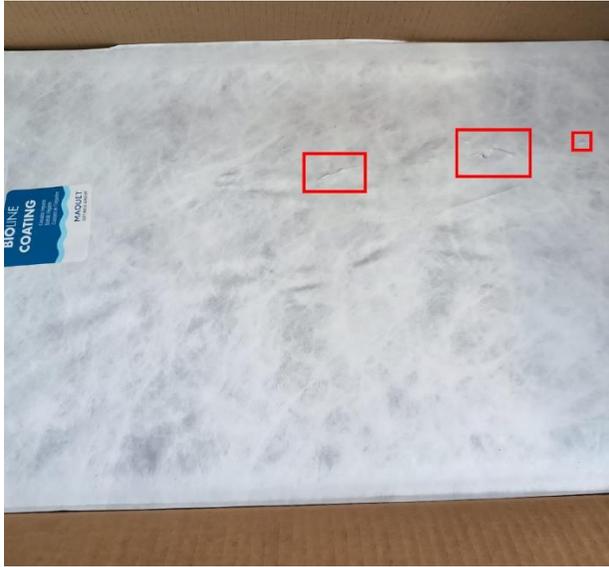
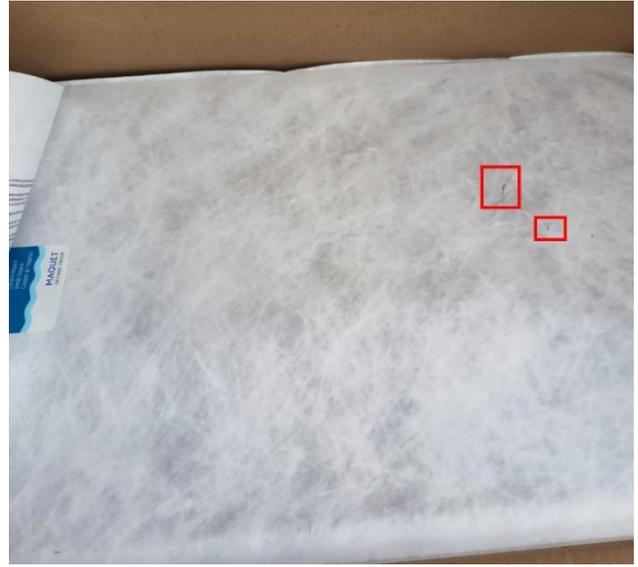
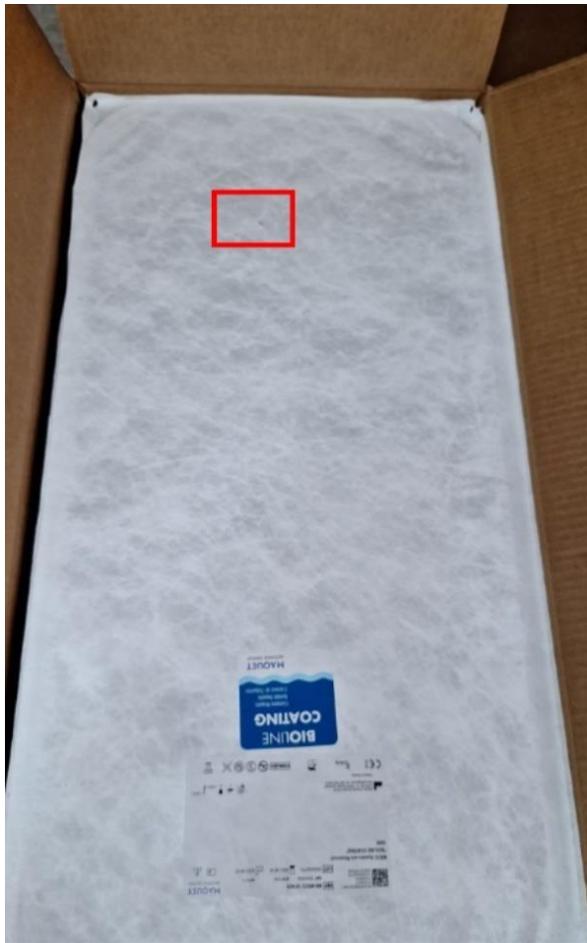
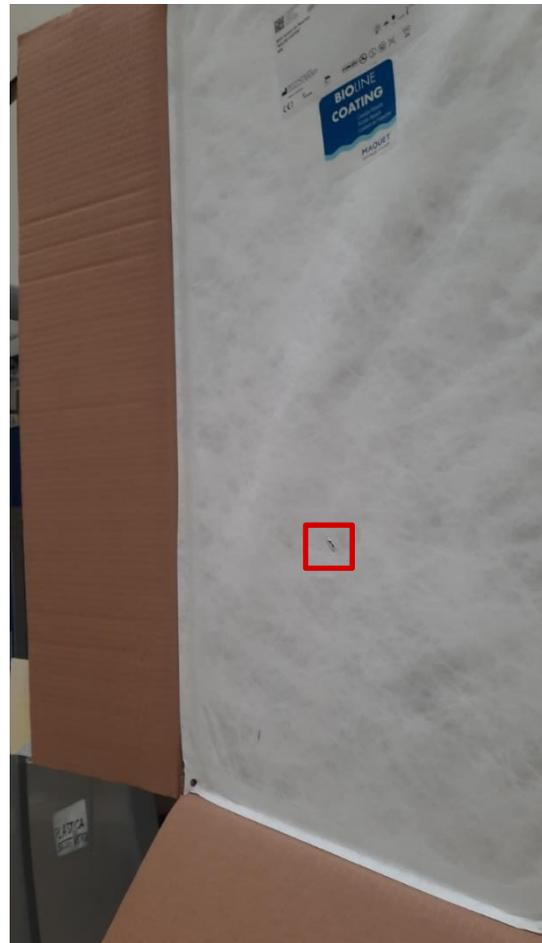
Maquet Cardiopulmonary GmbH a reçu des réclamations client concernant des packs de tubulures personnalisés (CTP) signalant la perforation du Tyvek, la partie supérieure de la barrière stérile de l'emballage (figures 1, 2, 3, 4). Après une investigation approfondie, il s'est avéré que les composants internes étaient non attachés/desserrés du bac stérile.

Figure 1 : Image du dommage causé, signalé dans une réclamation client

Figure 2 : Image du dommage causé, signalé dans une réclamation client

Figure 3 : Image du dommage causé, signalé dans une réclamation client

Figure 4 : Image du dommage causé, signalé dans une réclamation client

L'opercule peut être endommagé par le contenu du bac lors de chutes à l'envers en raison d'une fixation insuffisante. Les dommages se manifestent par des fentes ou des trous dans l'opercule en Tyvek du bac. Ces derniers peuvent être détectés par inspection visuelle.

- **ATTENTION : Veuillez ne pas transporter le CTP à l'envers, ni lors d'un transport intra-hospitalier, ni lors d'un transport inter-hospitalier.**
- L'utilisateur peut choisir entre deux options :

Si les produits sont nécessaires sur la base du jugement clinique d'un expert, vous pouvez utiliser les dispositifs après avoir suivi ces mesures d'inspection :

- Avant utilisation, l'opercule des CTP doit être inspecté visuellement pour détecter tout dommage, trou ou déchirure.
- Après avoir retiré le bac de l'emballage secondaire (boîte en carton blanc), placez le bac dans une zone bien éclairée en dehors du champ stérile.

- Vérifiez l'intégrité de la barrière stérile du bac et de l'opercule en Tyvek avant utilisation à l'aide de l'instruction d'inspection fournie (Annexe IV). En cas de doute quant à l'intégrité de l'emballage, le dispositif ne doit pas être utilisé. Tout produit dont l'emballage est endommagé doit être retourné au représentant Getinge local.

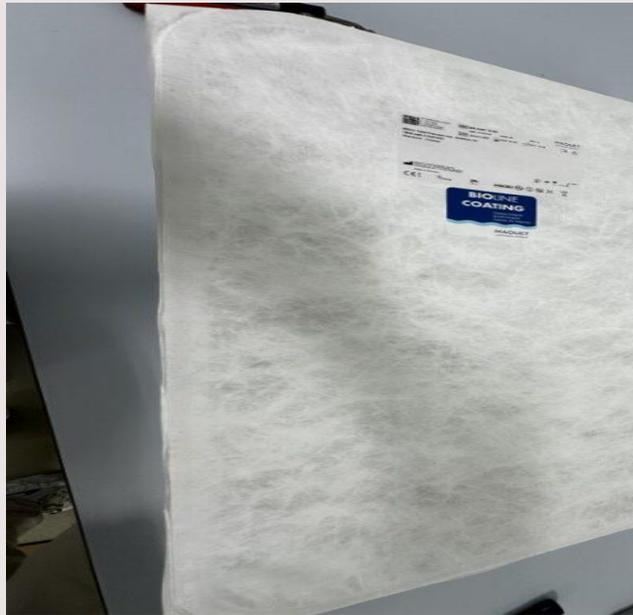
Figure 1  
Tyvek conforme

**Le matériel est conforme**  
(il ne doit y avoir aucune marque, pli, déchirure, trou d'épingle)

1. Après avoir retiré le bac de l'emballage secondaire (boîte en carton blanc), placez le bac dans une zone bien éclairée en dehors du champ stérile.
2. Vérifier l'intégrité de la barrière stérile du bac (opercule en Tyvek) avant ouverture. En cas de doute quant à l'intégrité de l'emballage, il ne doit pas être utilisé. Tout produit ayant un emballage endommagé doit être retourné au représentant Getinge local. Pour vous guider, veuillez vous référer aux figures 1, 2, 3 et 4 ci-après.

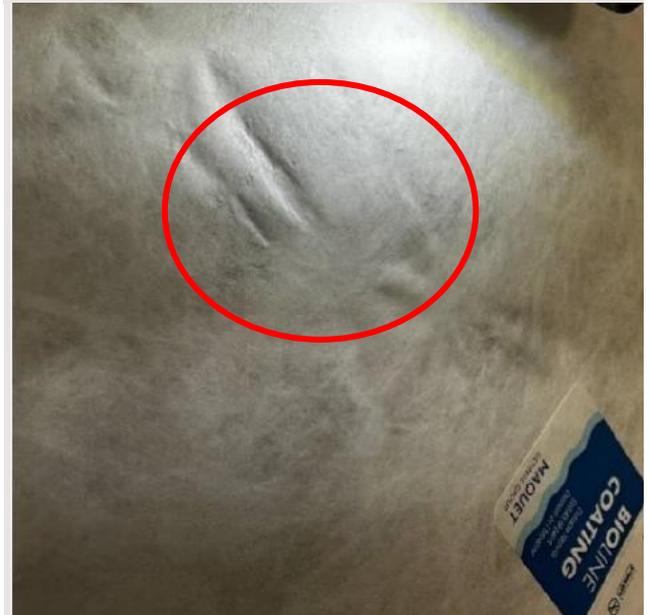
Figure 2  
Tyvek non conforme

**Le matériel est non conforme**  
(marques, pli, déchirure, trou d'épingle)

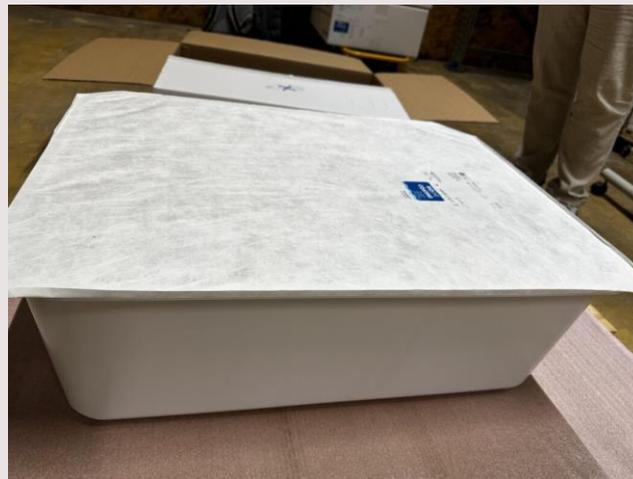
Figure 3  
Tyvek conforme

**Le matériel est conforme**  
(il ne doit y avoir aucune marque, pli, déchirure, trou d'épingle)

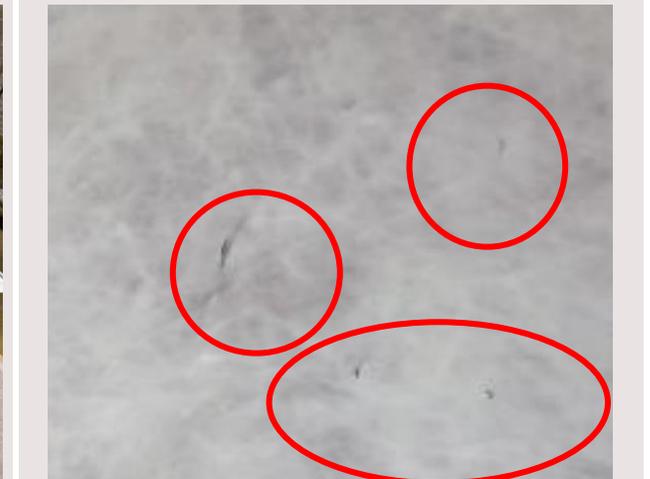
Figure 4  
Tyvek non conforme

**Le matériel est non conforme**  
(marques, pli, déchirure, trou d'épingle)
