Étiquetage incorrect du capteur de bulles.

**NOTIFICATION DE SÉCURITÉ URGENTE**

**Référence FSCA :** 782698 Capteur de bulles - Étiquetage incorrect du capteur de bulles

**Produits concernés :** Capteur de bulles BS 3/8x3/32 L1,7 (Réf. 701055720)

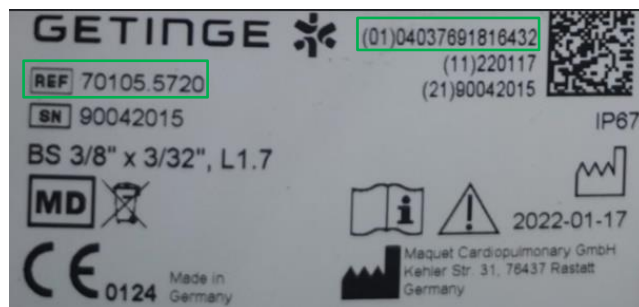
Depuis un changement d'étiquette en 2021, un modèle d'étiquette avec un identifiant unique de dispositif (IUD) a été utilisé pour l'étiquette produit apposée sur le capteur de bulles BS 3/8x3/32 L1,7 (réf. 701055720). Les étiquettes concernées font référence à l'IUD **04058863025148** au lieu de l'IUD **04037691816432** (Figure 2, Figure 3).

Figure 2 : Étiquette produit avec IUD correct 04037691816432

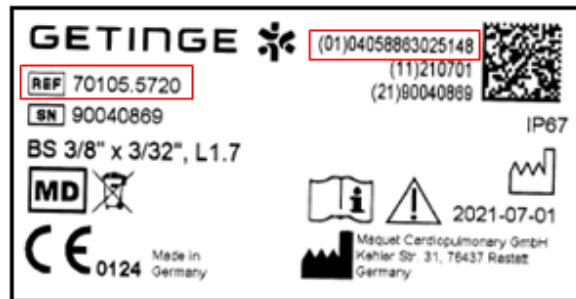
Figure 3 : Étiquette produit avec IUD incorrect 04058863025148

En fait, l'IUD **04058863025148** appartient au capteur de bulles et de débit HL40 FBS 3/8"x3/32" L2,0 (réf. 701065317) (Tableau 1).

- Selon notre documentation de surveillance post-commercialisation, il est possible que vous disposiez de dispositifs affectés par cette action. Veuillez examiner immédiatement votre stock pour déterminer si vous avez en stock un capteur de bulles concerné.
- Veuillez **toujours** signaler tout événement indésirable lié aux produits concernés auprès de votre représentant Getinge.
- Si vous avez en votre possession un capteur de bulles concerné, veuillez dûment remplir et signer le formulaire de réponse client ci-joint et le renvoyer à votre représentant local Getinge, au plus tard le **19 février 2024**. Veuillez mentionner **FSCA-782698** comme référence dans l'objet de votre courriel.

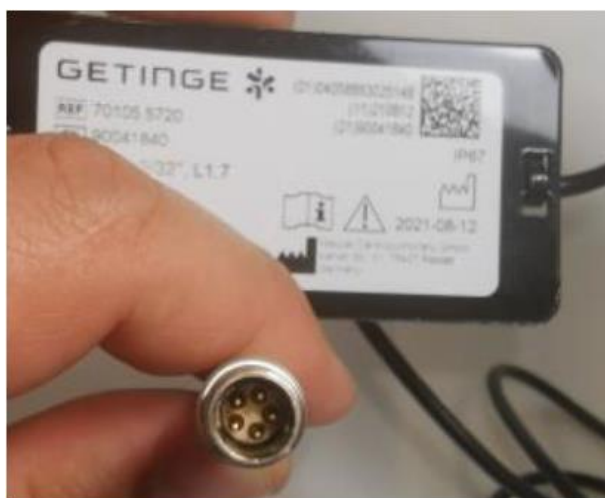
Malgré l'erreur sur l'étiquette produit, l'étiquette de l'emballage extérieur des capteurs concernés est conforme aux spécifications et fait référence au correct IUD **04037691816432**. Par conséquent, des livraisons erronées de capteurs de bulles dues à ce problème peuvent être exclues. En outre, une utilisation interfonctionnelle des deux capteurs de bulles n'est pas possible en raison d'une différence de conception (Figure 4, Figure 5).

Figure 4 : Connecteur du capteur de bulles CARDIOHELP-i/RotaFlow II (réf. 701055720)

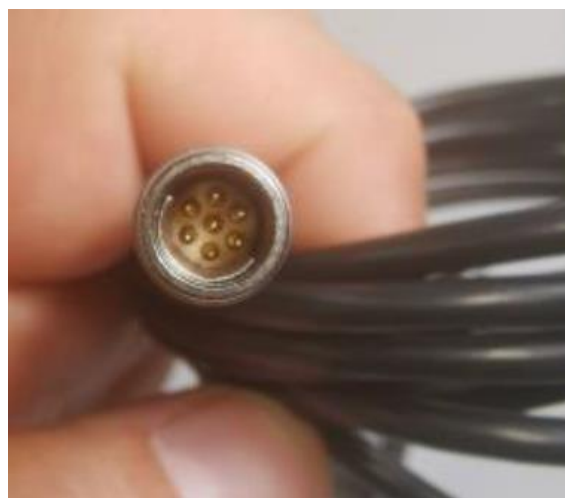
Figure 5 : Connecteur du capteur de bulles HL 40 (réf. 701065317)
