Notification de sécurité produit

Chariot avec hauteur ajustable (HA) FlexTrak
 Risque de chute dû à une fuite d’huile du chariot HA FlexTrak

Mai 2024

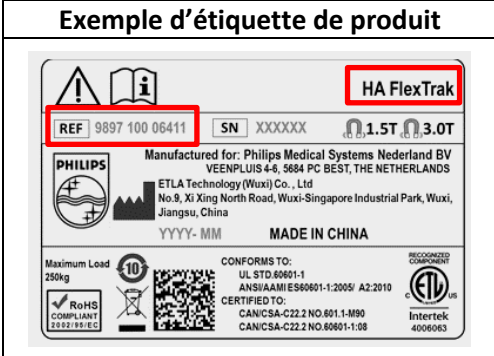
Figure 1 : Exemple d’étiquette de produit

Les produits concernés peuvent être identifiés par le nom et la référence du produit (REF), comme indiqué à la Figure 1.

Exemple d’étiquette de produit	Nom du produit	Référence (REF)

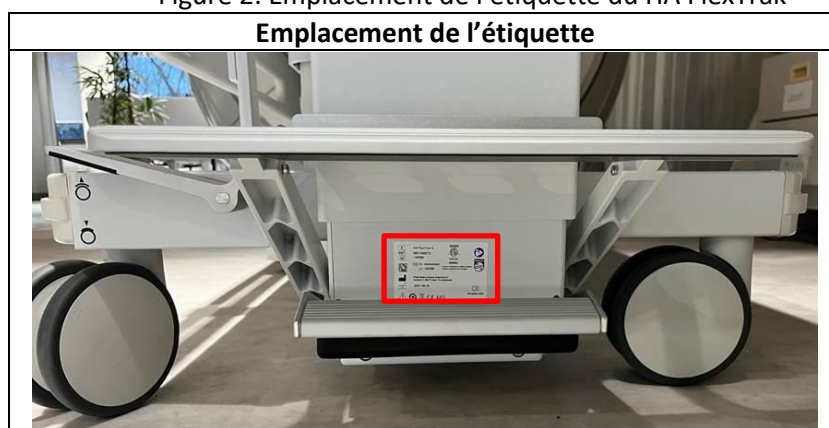
Figure 2. Emplacement de l'étiquette du HA FlexTrak

L'étiquette d'identification du HA FlexTrak est placée sur le côté de la poignée du chariot, sous la pédale de la pompe, comme indiqué à la Figure 2.
