Lettre de sécurité
XP017/24/S
Informations concernant un risque d'abaissement involontaire du bras de la
suspension porte-écrans/du porte-écrans mural

Système concerné : Luminos dRF Max, LUMINOS Lotus Max et Multitom Rax

Actions correctives: XP018/24/S - XP019/24/S

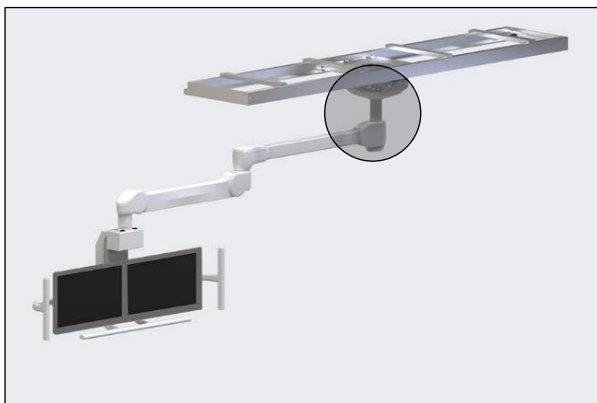
Dans la mesure du possible, contrôlez visuellement depuis le sol la vis de fixation du cylindre de la suspension porte-écrans (Figure 1) ou du cylindre du porte-écrans mural (Figure 2).

Figure 1 Suspension porte-écrans avec cylindre de la suspension (cercle)

Si la vis de fixation est manquante, ou si la tête de vis dépasse ou est cassée, veuillez cesser immédiatement d'utiliser le système et informez le service technique Siemens Healthineers du problème. De plus, si la suspension porte-écrans ou le porte-écrans mural s'est abaissé, veuillez cesser immédiatement d'utiliser le système et informez le service technique du problème.

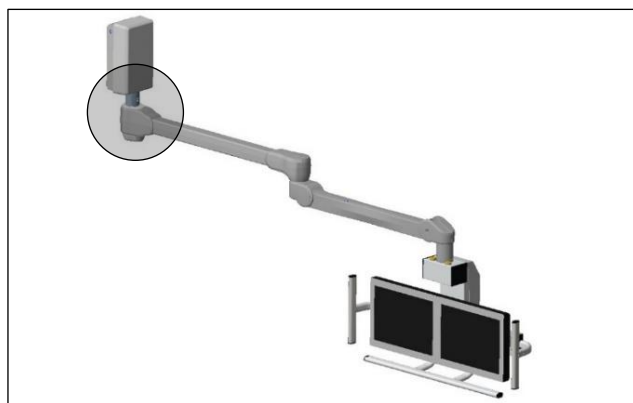
Figure 2 Porte-écrans mural avec cylindre du porte-écrans (cercle)

En ce qui concerne le porte-écrans mural : la fixation du cylindre au porte-écrans mural est identique à la fixation du cylindre à la suspension porte-écrans.

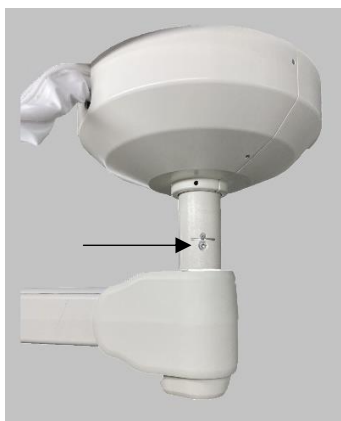
Exemple comparant l'installation correcte (Figure 3) de la vis de fixation et du cylindre de la suspension porte-écrans à une installation incorrecte (Figure 4) du cylindre :

Figure 3 Installation correcte :
la vis de fixation est présente et
aucun dommage n'est visible

Si le contrôle visuel de la vis de fixation ne montre aucune anomalie, vous pouvez continuer à utiliser le système. Néanmoins, tant que le service technique Siemens Healthineers n'aura pas vérifié le système ni exécuté l'action corrective sur site prévue, nous vous recommandons de :

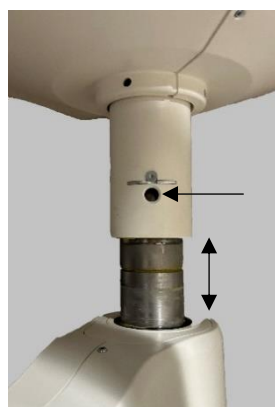
La vis de fixation du bras de la suspension porte-écrans ou du porte-écrans mural risque de se desserrer ou de manquer. Dans ce cas, le bras et les écrans peuvent s'abaisser lorsqu'ils sont utilisés. Dans le pire des cas, le bras peut s'abaisser soudainement et provoquer des blessures graves.

Figure 4 Installation incorrecte :
la vis de fixation est manquante
et/ou le bras est abaissé

Cet avis de sécurité (mise à jour XP017/24/S) est distribué à tous les clients concernés. Siemens Healthineers prépare une action corrective de sécurité sur site, qui sera implémentée en même temps que la mise à jour XP018/24/S à partir du troisième trimestre 2024. L'action corrective comprendra le contrôle et le remplacement de la fixation du bras de la suspension porte-écrans et du porte-écrans mural par un ingénieur de maintenance lors d'une visite sur site. Si la vis de fixation est cassée, le bras sera également remplacé lors de la mise à jour XP019/24/S.
