Note d'information de sécurité urgente

Remplacement du bloc d'alimentation secteur pour les lits de soins de la gamme Ecofit

30.07.2024

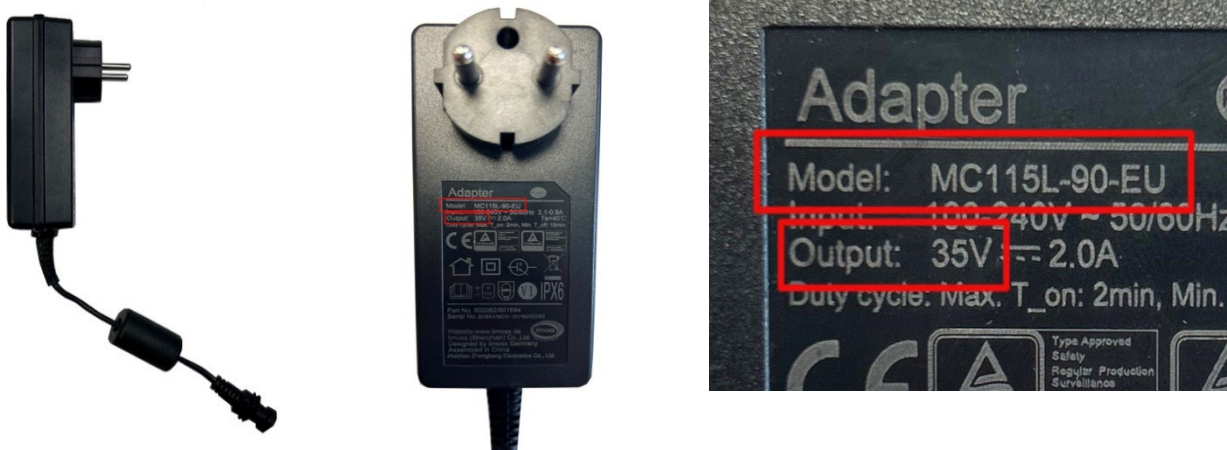
Seuls sont concernés les lits de soins Ecofit équipés du bloc d'alimentation secteur **MC 115L-90-EU** (fabriqué par limoss GmbH) et fonctionnant sous une tension de sortie de **35 V**. Vous trouverez ci-joint la liste des numéros de série des produits concernés (voir la première page), dont le bloc d'alimentation doit être remplacé.

Sur les lits de soins de la gamme Ecofit de votre stock, ou lors du prochain entretien, remplacez le bloc d'alimentation secteur MC115L-90-EU par le bloc secteur PS1102 qui vous sera fourni gratuitement par tecfor care. Vous trouverez des instructions de remplacement en pièce jointe. Il n'y a eu aucun incident impliquant un lit de soins de la gamme Ecofit en relation avec le bloc secteur MC115L-90-EU.

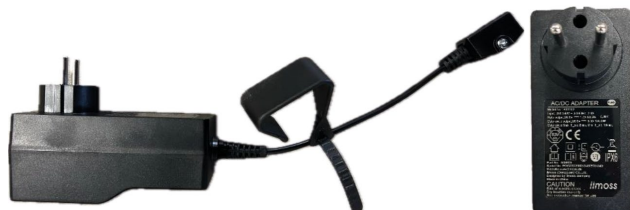
Désignation :

Bloc d'alimentation secteur PS1102

200-240 V, 50-60 Hz, 2,4 A, IPX6

Numéro de modèle : 503605

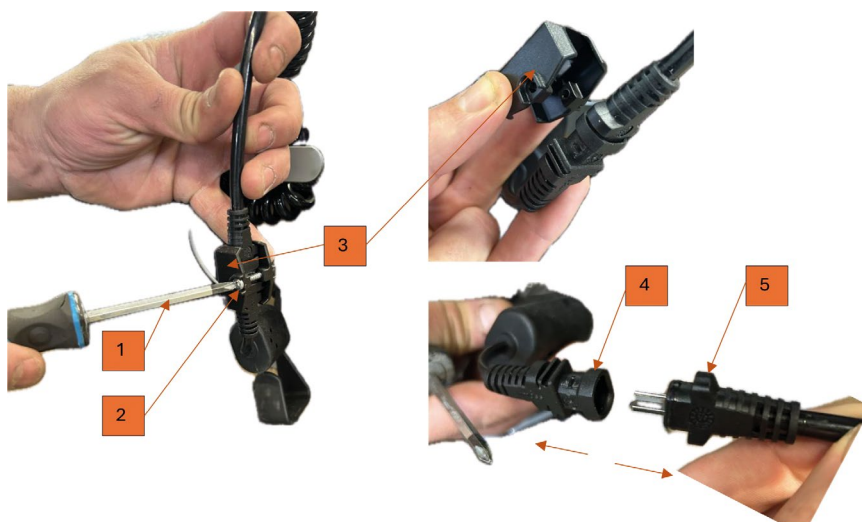
1. Pour démonter le bloc d'alimentation secteur du lit, desserrez la vis (2) du capuchon de sécurité du branchement à l'aide d'un tournevis cruciforme (1).
2. Vous pouvez ensuite facilement enlever le capuchon de protection (3) en tirant dessus.
3. Défaites ensuite le branchement (4+5) en tirant sur les deux parties dans des directions opposées.

1. Prenez le nouveau bloc d'alimentation fourni et montrez-le dans le sens inverse de celui décrit dans la section « Démontage ».
2. Une fois les étapes 3-1 exécutées, le bloc d'alimentation est prêt à fonctionner et peut être rebranché sur le secteur.
