Information de sécurité urgente**pour le ventilateur LUISA (LM150TD)**

Identification des dispositifs médicaux concernés :

Ventilateurs LUISA (LM150TD), tous les numéros de série sont concernés.

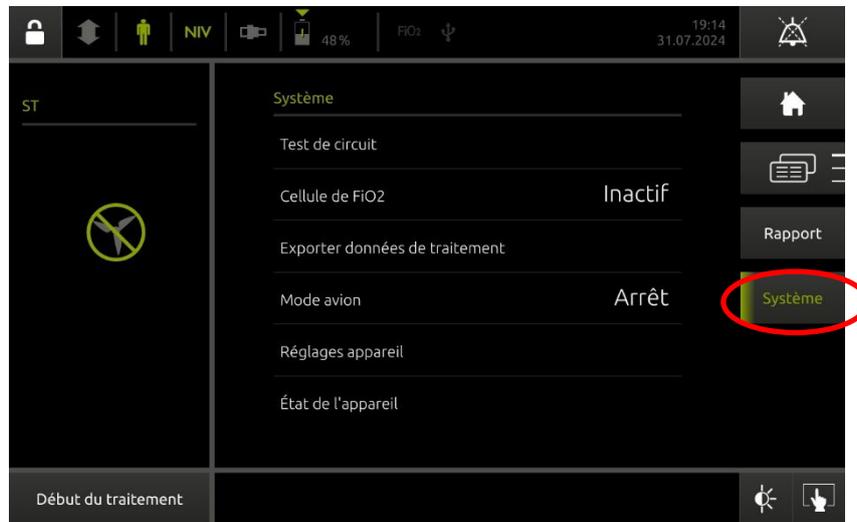
1. Dans le menu principal, sélectionnez « Système » :

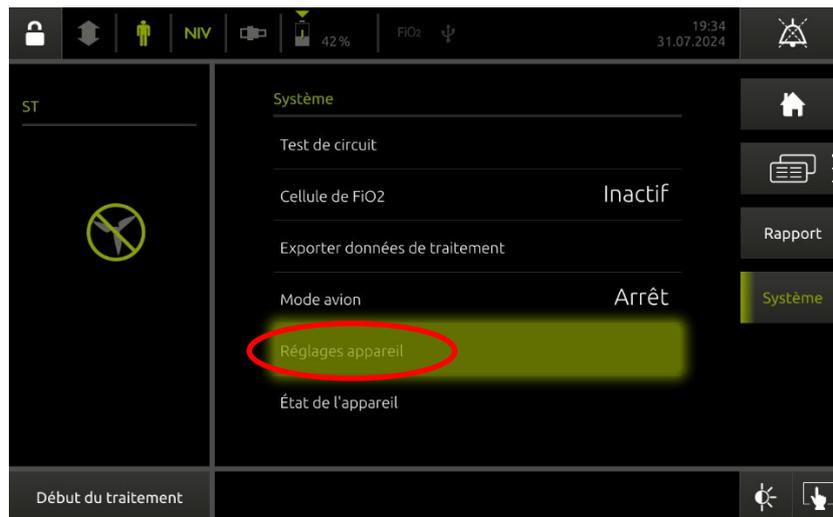
2. Cliquez sur « Réglages appareil » :

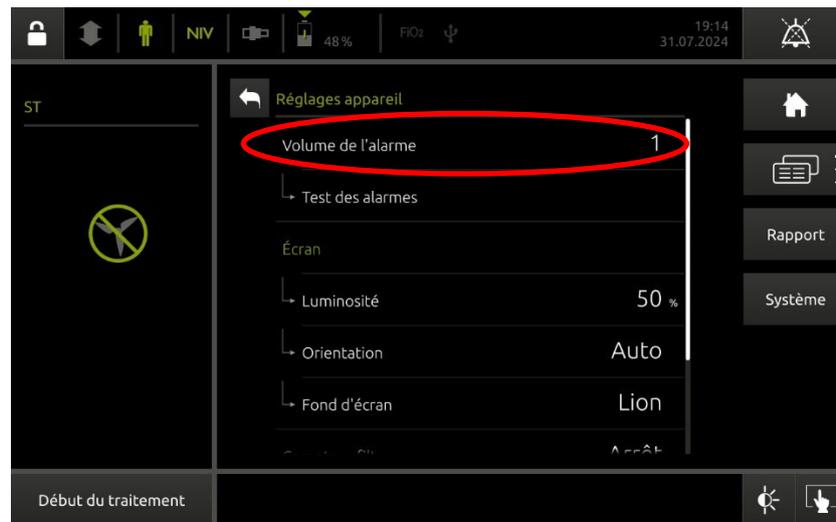
3. Vérifiez le « Volume d'alarme » :

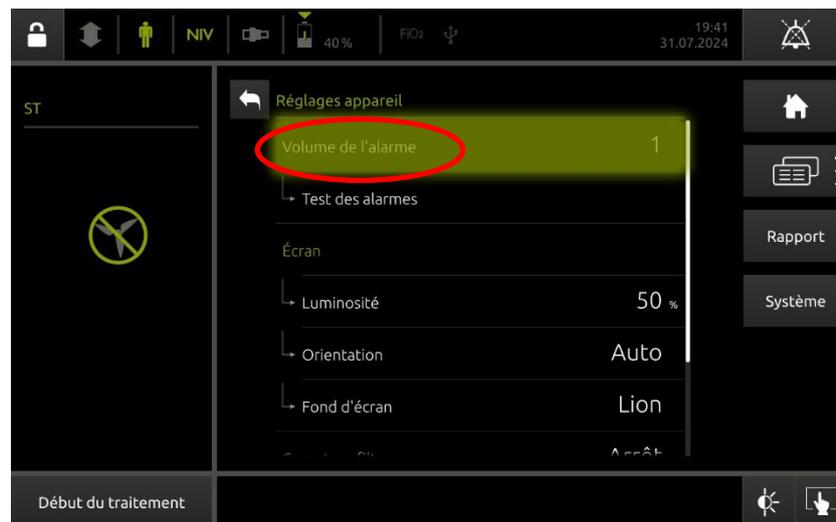
4. Pour changer le volume, cliquez sur « Volume de l'alarme » :

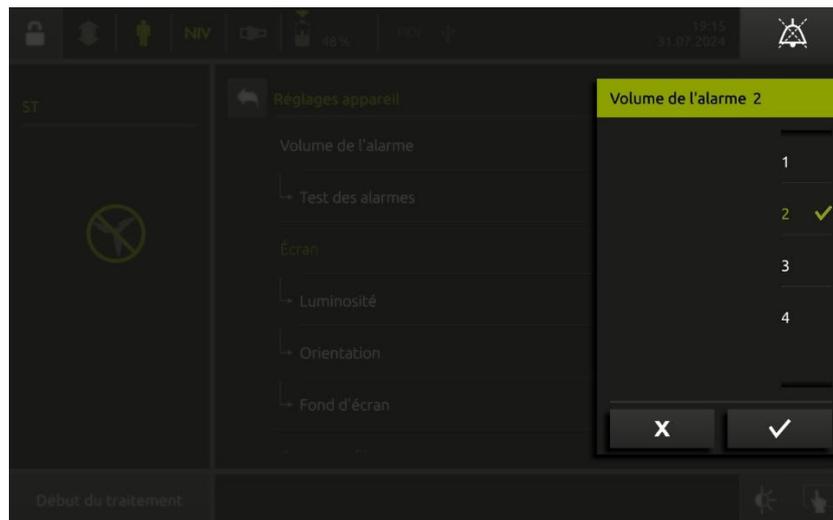
5. Cliquez sur le volume d'alarme souhaité

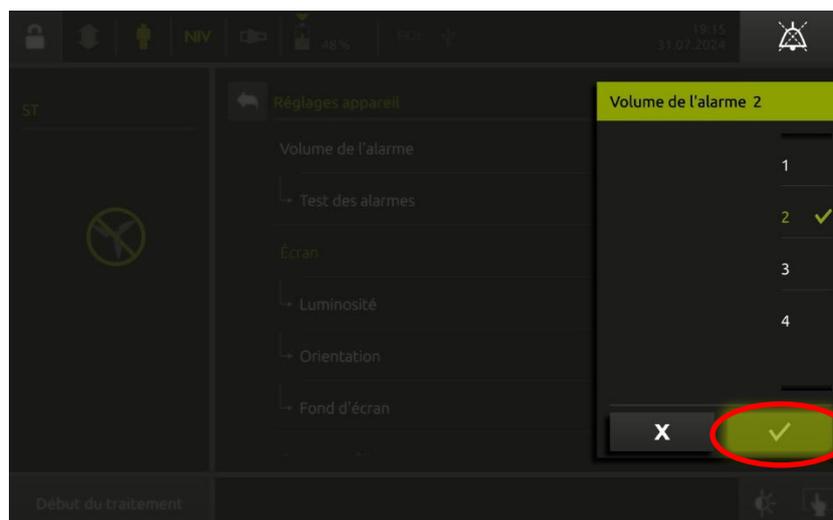
6. Validez le réglage

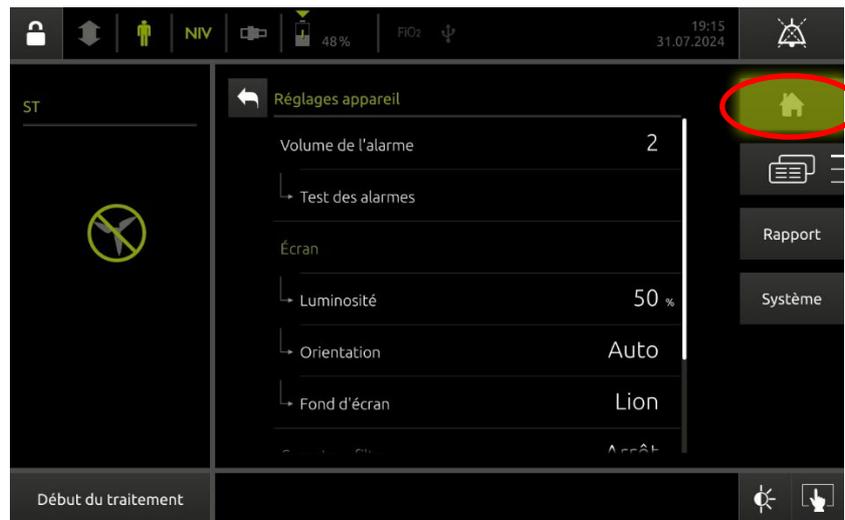
7. Vous pouvez revenir au menu principal en cliquant sur la maison :
