Avis urgent de sécurité (FSN)

ARGUS 717V (RÉF 601268)

ARGUS 718V (RÉF 601349)

Interruption du traitement/retard dans la poursuite du traitement

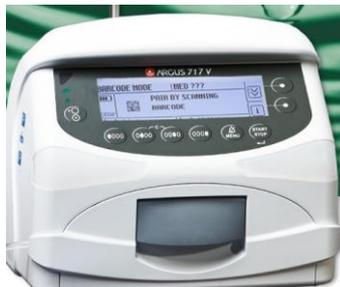
1 Informations sur les dispositifs concernés	
1.1	<p>Type(s) de dispositif(s)</p> <p>Pompe volumétrique ARGUS 717V (supprimée en 2017) et Pompe volumétrique ARGUS 718V (supprimée en 2017)</p>
