URGENT AVIS DE SÉCURITÉ

Objet : La gestion incorrecte de l'espacement des pixels dans les images non carrées dans Enterprise Imaging XERO Viewer au chargement initial provoque un placement inexact des lignes de référence.

- Enterprise Imaging XERO Viewer (UDI-DI: 05400874000710)

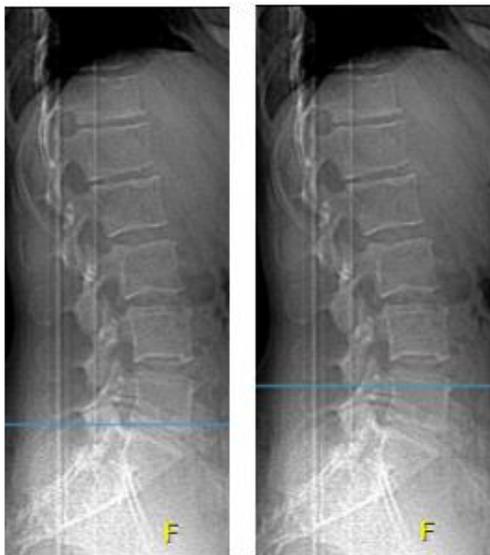
Lorsqu'une image présente un espacement en pixel non carré, la ligne de référence/de localisateur est mal placée sur l'image de reconnaissance dans XERO Viewer (décalage par rapport à la position réelle). Par exemple, lors de la visualisation d'une radiographie de localisateur CT, également appelée scanogramme ou image de reconnaissance dans le plan sagittal à côté d'une série axiale, la ligne du localisateur/de reconnaissance ou l'outil de localisation de la cible active peut afficher la position incorrecte du réticule/de la ligne sur l'image non coplanaire/de reconnaissance par rapport à l'emplacement de la coupe axiale.

Exemple de différence de placement de la ligne de référence dans un examen affecté

Corriger

Incorrect

AGFA HealthCare fournira les correctifs logiciels applicables aux versions affectées. Un correctif est disponible pour chacun des flux de version de XERO Viewer suivant :

- Utilisez le composant XERO Viewer Extended Tools (Xtend), s'il est activé.
- Utilisez Enterprise Imaging Desktops Viewer.
- Parcourez les autres images de reconnaissance/non coplanaires disponibles dans une série ou remplacez l'image actuelle de la zone d'affichage par une autre série afin de corriger toute ligne de reconnaissance potentiellement mal placée.

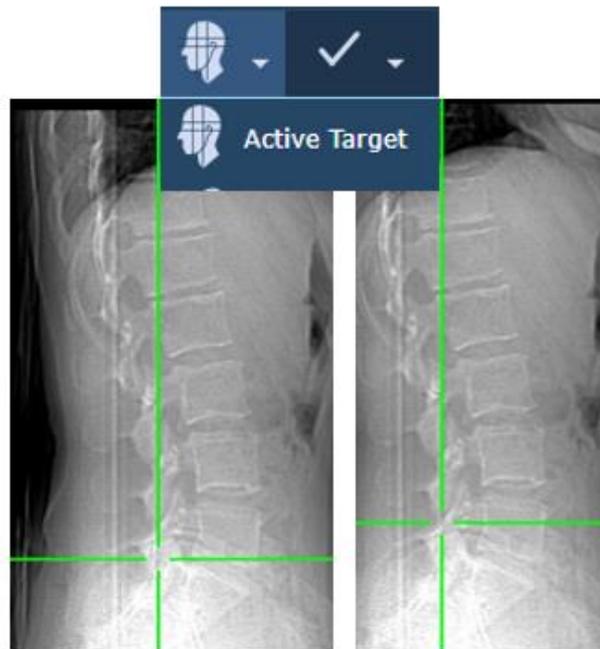
Figure 1 : Exemple de différence de placement due à une initialisation incorrecte dans XERO Viewer

Exemple de différence de placement de la Cible active dans un examen affecté

Corriger

Incorrect
