**Notification de sécurité produit URGENTE**

Le mouvement horizontal du plan d'examen du support patient du système IRM peut être limité

Septembre 2024

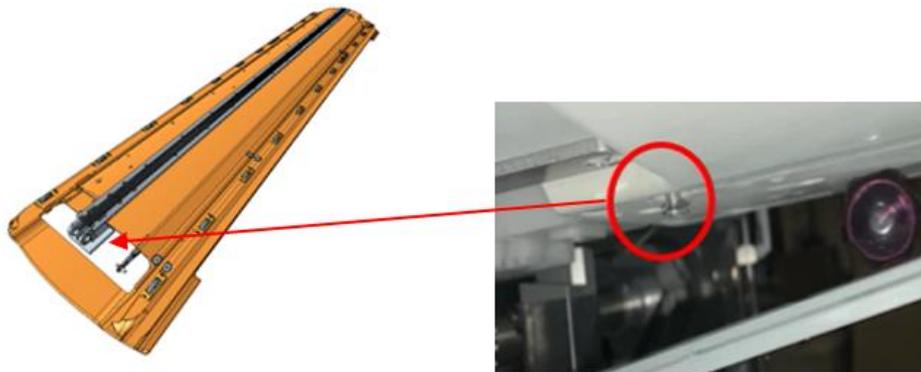
*Figure 1 : Vis saillantes du support IRF*

Philips a identifié un problème au niveau du support patient du système IRM : les vis d'assemblage du support de radiofréquence intégré (IRF) peuvent se desserrer et dépasser de la surface (Figure 1). Les vis pourraient alors interférer avec d'autres pièces mobiles, ce qui pourrait bloquer le mouvement horizontal du plan d'examen.

Philips vous contactera pour planifier la visite d'un responsable technique (RT) sur votre site afin d'inspecter le support IRF et d'apporter une correction si nécessaire (référence FCO78100588). Philips prévoit de commencer la mise en œuvre des corrections à partir du quatrième trimestre 2024.

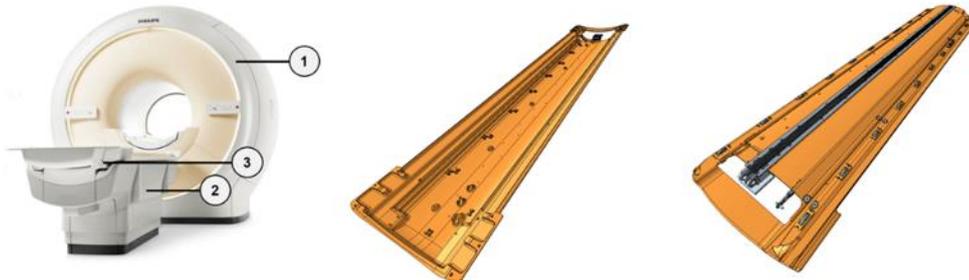
Le support IRF (Figure 2, éléments 2 et 3), un composant du support patient dans le système IRM, soutient le plan d'examen sur lequel est allongé le patient. Au fur et à mesure que le patient entre dans le tunnel IRM, le plan d'examen, soutenu par le support IRF, forme un conteneur pour le positionnement de l'antenne postérieure.

Figure 2. Image de gauche : système IRM (1 : aimant IRM ; 2 : support patient ; 3 : support IRF) ; image du milieu et de droite : support IRF.

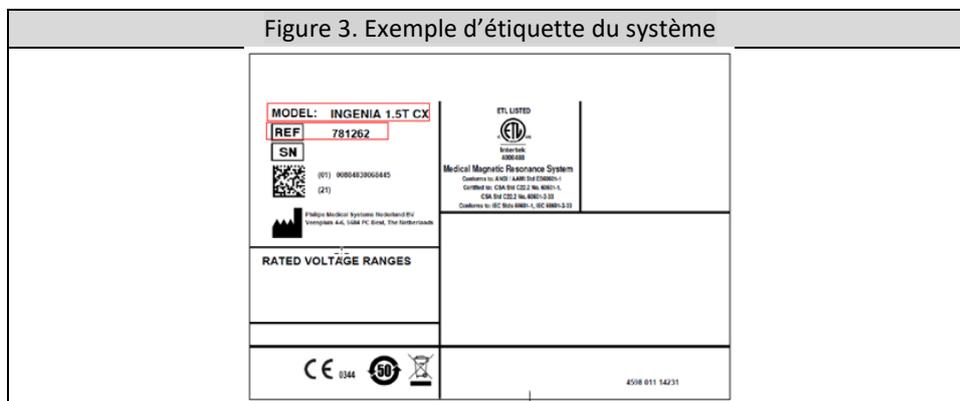
Les systèmes IRM répertoriés ci-dessous sont concernés. Reportez-vous à la Figure 3 pour obtenir les noms et numéros de modèle des systèmes (REF). Reportez-vous à la Figure 4 pour savoir comment repérer l'étiquette du système.

Modèle	Numéros de référence (REF)
Evolution Upgrade 3.0T	782117
	782143
Ingenia 1.5T	782115
	782101
	782140
Ingenia 3 T	782103
Ingenia 3.0T CX	782105
Ingenia Ambition S	782108
	781359
	782133
Ingenia Ambition X	782109

Ingenia Elition X	782151
	782119
	781358
	782107
	782136
Ingenia Elition S	782150
	782106
MR 5300	782110
MR 7700	782120
SmartPath to dStream pour 1.5T	782112
	781260
SmartPath to dStream pour XR et 3.0T	782113
	781270
	782129
SmartPath to Ingenia Elition X	782118

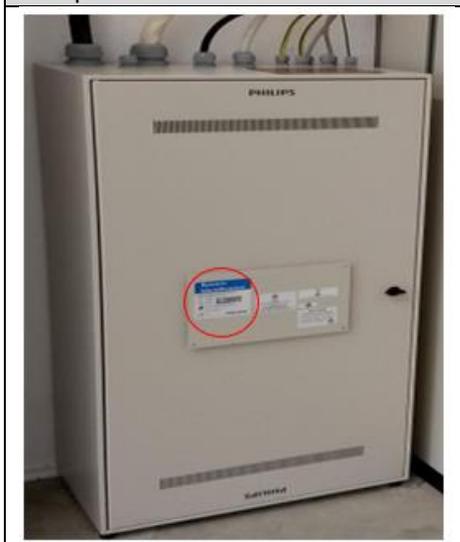
Figure 4. Emplacement de l'étiquette

Pour repérer l'étiquette du système IRM :

- Entrer dans le local technique
- Localiser l'unité de distribution secteur (MDU)
- L'étiquette se trouve sur la porte avant de la MDU (voir la Figure 4)
