## **Notification de sécurité produit URGENTE**

Philips Azurion, Allura Xper, Integris et MultiDiagnost Eleva

Risque de détachement du porte-flexible de câble pouvant entraîner la chute de pièces et/ou d'une partie du flexible de câble

**Référence : 2023-IGT-BST-006** : Systèmes Philips Azurion, Allura Xper, Integris et MultiDiagnost Eleva – Risque de détachement du porte-flexible de câble pouvant entraîner la chute de pièces et/ou d'une partie du flexible de câble

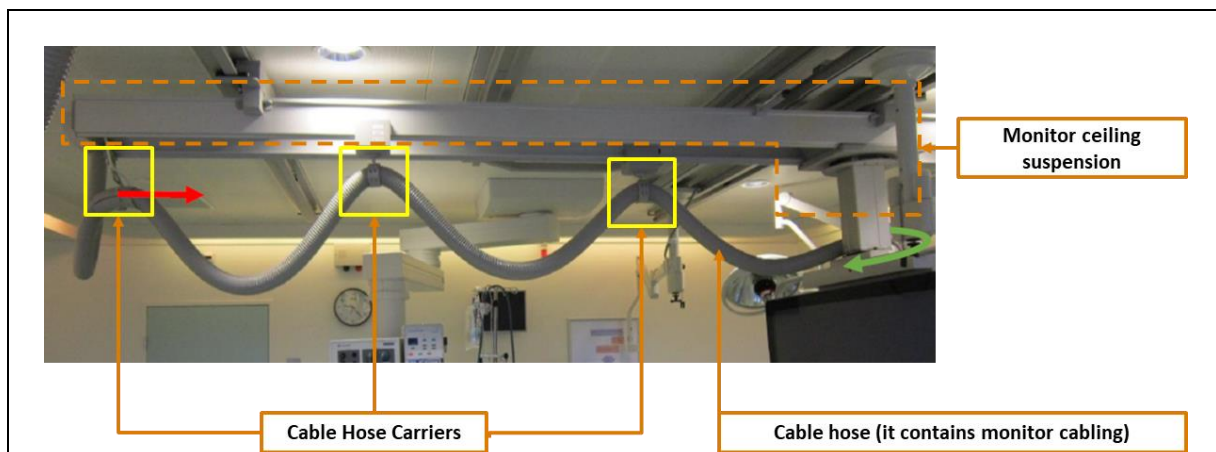
Philips a identifié qu'en raison des forces exercées pendant le déplacement ou la rotation du moniteur du système, les boulons et les pièces en plastique des porte-flexible de câble qui maintiennent le flexible de câble sur la suspension plafonnrière pour moniteurs peuvent se desserrer et/ou céder (voir Figure 1). Si ce problème survient, les pièces en plastique et/ou les boulons métalliques du ou des porte-flexible de câble peuvent tomber et/ou une partie du flexible de câble peut tomber après le détachement d'un porte-flexible de câble.

*Figure 1 : lors du déplacement ou de la rotation du moniteur (flèche verte), le flexible de câble tire les porte-flexible de câble et exerce des forces sur leur joint et leurs raccords boulonnés (rectangle jaune).*

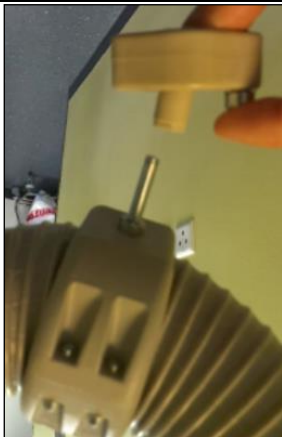
*Boulon desserré  
Cela peut entraîner la chute du flexible de câble*

*Figure 2 : exemples de boulons et de pièces en plastique desserrés ou cassés*

- c. Évitez de placer le patient sous les porte-flexible de câble (par exemple, pendant le transport).
- d. Si vous remarquez des boulons desserrés ou cassés et/ou des pièces en plastique cassées sur les porte-flexible de câble (voir Figure 2), contactez immédiatement votre ingénieur commercial Philips.

Philips modifie actuellement la conception des porte-flexible de câble. Une fois que les nouveaux modèles seront disponibles, Philips vous contactera pour planifier une visite afin de les installer dans le ou les systèmes concernés (références FCO72200536, FCO72200576 et FCO72200577). À la date de cette Notification de sécurité produit urgente, Philips prévoit que la solution sera disponible d'ici le troisième trimestre 2025.

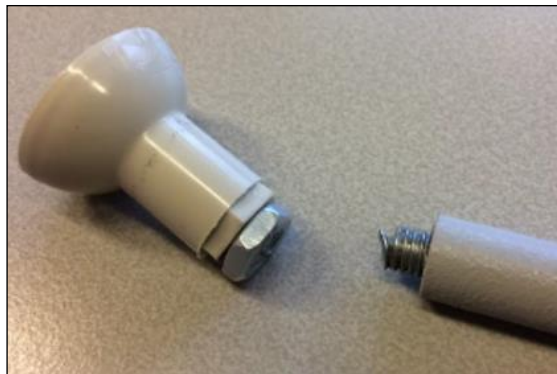
*Boulon cassé  
Cela peut entraîner la chute du flexible de câble*

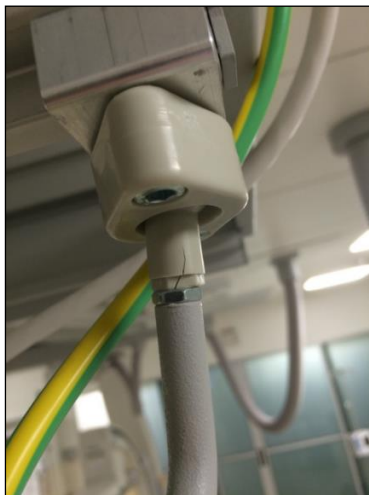
*Arbre de palier en plastique cassé*

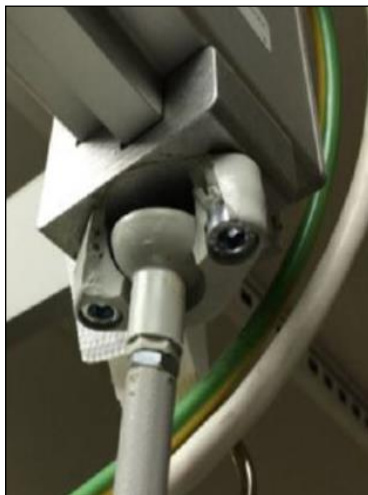
*Boîtier de palier en plastique cassé*

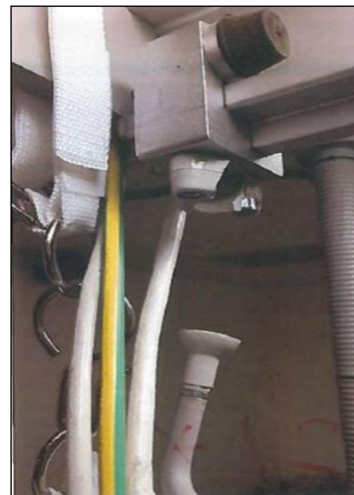
*Boîtier de palier en plastique cassé Cela peut entraîner la chute du flexible de câble*

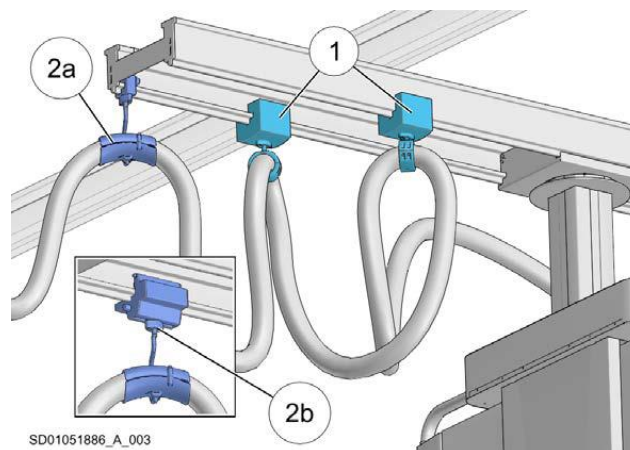
*Fig. 01 : porte-flexible mobiles (1+2b) et porte-flexible fixes (2a)*

1. Identifiez les porte-flexible de câble.
2. Assurez-vous que les porte-flexible de câble mobiles fonctionnent sans à-coups.
3. Assurez-vous que les boulons et les écrous des porte-flexible de câble sont correctement fixés.

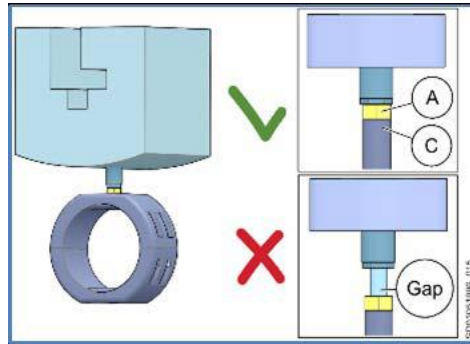
*Fig. 03 : suspension correcte ("V") et incorrecte ("X") du porte-flexible avec bague*

5. Assurez-vous que tous les écrous sont serrés.
6. Vérifiez s'il y a un espace visible.
