Notification de sécurité produit URGENTE

Antennes de mammographie du système IRM Philips
Risque de blessure lors de l'utilisation d'une antenne de mammographie

Novembre 2024

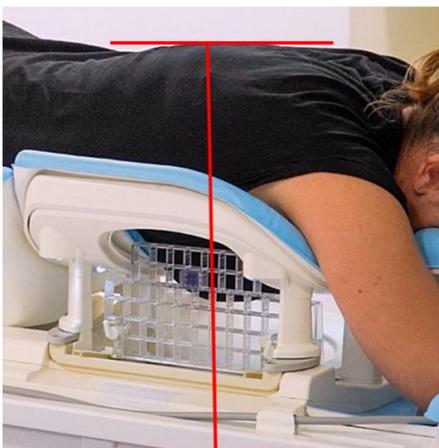
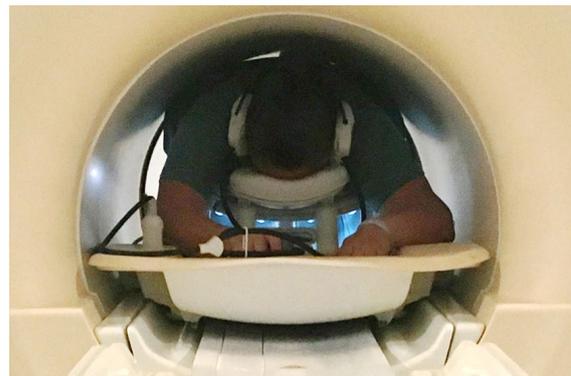
Philips a identifié un problème relatif à l'installation de la patiente lors de l'utilisation de l'antenne de mammographie du système IRM. Si la section transversale de la patiente en décubitus ventral, l'antenne de mammographie et la table d'examen dépassent le diamètre interne du tunnel de l'IRM, la patiente peut être comprimée entre l'antenne de mammographie et la partie supérieure du tunnel, ce qui est susceptible de la blesser (voir image 1).

Image 1 : (Gauche) Section transversale : mesure combinée de la taille de la patiente, de l'antenne de mammographie et de la table. Ne doit pas dépasser le diamètre interne du tunnel de l'IRM. (Droite) Installation incorrecte de la patiente : la patiente est en contact avec les parois du tunnel ou comprimée contre celles-ci.

- i. Lors de l'utilisation des antennes de mammographie, si le dos de la patiente touche le tunnel de l'IRM et arrête le déplacement de la table, ne forcez pas manuellement la table à se placer en fonction de l'isocentre, car cela pourrait blesser la patiente.

- ii. Lors du positionnement de l'antenne sur la table et de la patiente sur l'antenne, vérifiez systématiquement que l'antenne et/ou la patiente n'entrent pas en contact avec le tunnel de l'IRM lors du déplacement de la table, car cela pourrait blesser la patiente. Reportez-vous au manuel d'utilisation du système pour obtenir des instructions de positionnement.

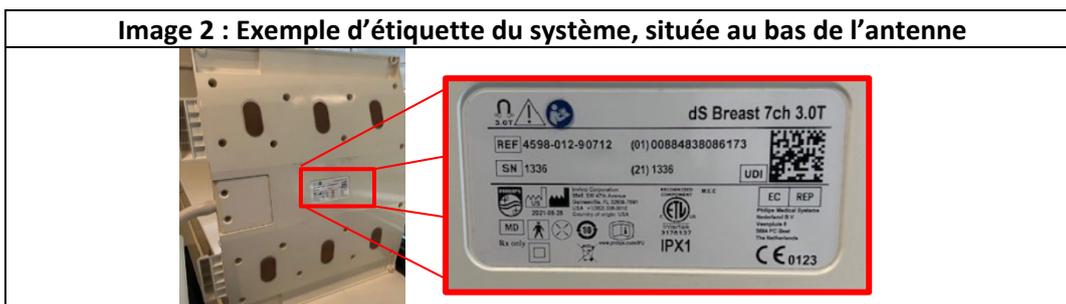
Reportez-vous à l'annexe A pour obtenir la liste des antennes de mammographie Philips et à l'image 2. Vous trouverez un exemple d'étiquette du système et des informations sur l'emplacement de celle-ci.

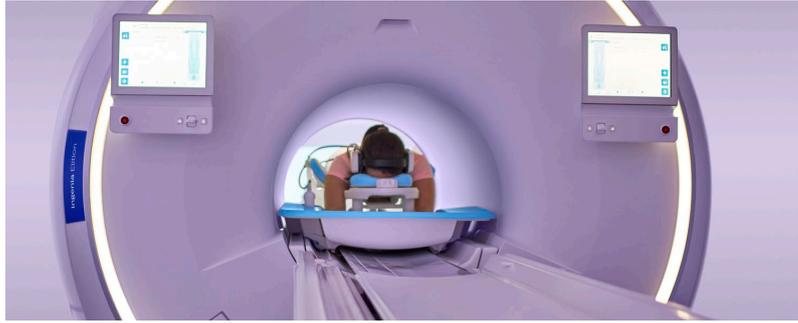
Image 3 : Positionnement de la patiente avec un espace suffisant

- Reportez-vous à la section **Positionnement > Sécurité** du manuel d'utilisation : Assurez-vous que la hauteur entre les parties du corps et la paroi du tunnel est suffisante.
