Nouvel avis de sécurité sur le terrain Urgent – Information de sécurité - Câbles de préhension défectueux sur les instruments da Vinci X et Xi à mâchoires réutilisables (ISIFA2024-09-C)

Urgent – Information de sécurité - Câbles de préhension défectueux sur les instruments da Vinci X et Xi réutilisables à mâchoires (ISIFA2024-09-C)

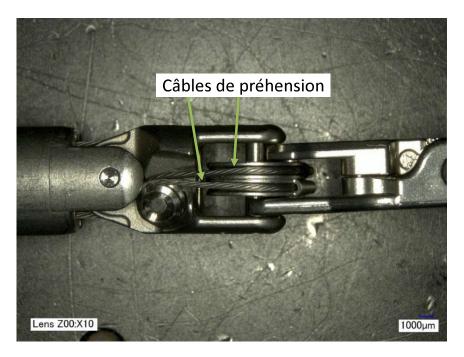
Figure A : Vue grossie au facteur 10 d'un câble de préhension intact sur un instrument da Vinci Xi.

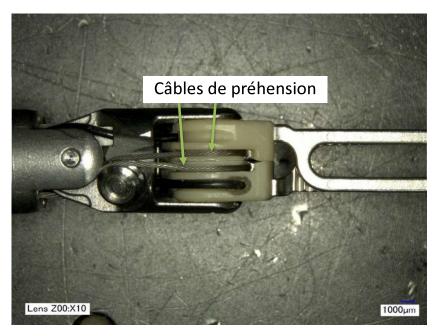
Figure B: Vue grossie au facteur 10 d'un câble de préhension intact sur un instrument bipolaire da Vinci Xi.

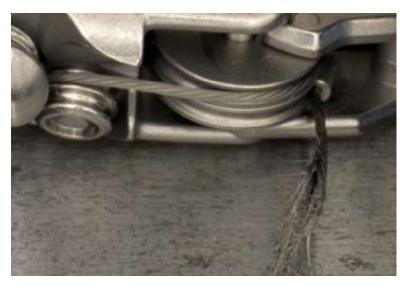
Les figures C et D ci-dessous illustrent des câbles de préhension rompu et effiloché.

Figure C : Grossissement au facteur 20 d'un câble rompu sur un instrument da Vinci Xi .

Un câble de préhension peut se dégrader partiellement (c'est le cas d'un câble qui s'effiloche) ou complètement (c'est le cas d'un câble rompu). La rupture d'un câble de préhension peut conduire à une perte de fonctionnalité de la préhension, à la mise à nu de câbles effilochés ou au risque de relargage de particules de câble de tungstène tombant dans le corps du patient. En cas de rupture, le câble est retenu à l'intérieur de la tige de l'instrument de sorte qu'aucun fragment ne tombe dans le corps du patient, et ce malgré la possible génération de particules. Une dégradation partielle du câble n'agit pas forcément sur la fonctionnalité de la préhension, mais elle peut entraîner la mise à nu de câbles effilochés.

La dégradation complète ou partielle d'un câble de préhension peut conduire à une perte de fonctionnalité de la préhension, à la mise à nu de câbles effilochés et/ou à la production de particules de câble de tungstène.

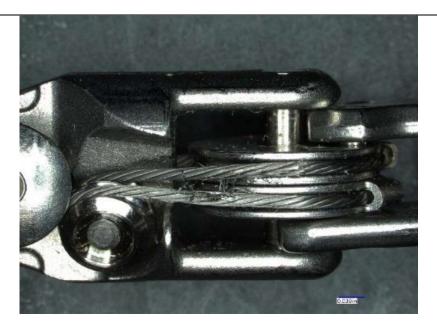
Figure D: Grossissement au facteur 20 d'un câble effiloché sur un instrument da Vinci Xi.

Dans le cas d'un câble effiloché, une interaction involontaire peut se produire entre le tissu et le câble. Cette interaction peut, le cas échéant, entraîner des **lésions tissulaires**

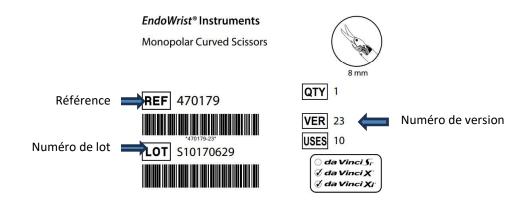
Ci-dessous figurent des photos montrant l'emplacement du numéro de version sur le carton de l'instrument (Figure F) et sur le boîtier de l'instrument (Figure G).

Figure F: Emplacement de la référence et du numéro de version sur le carton de l'instrument

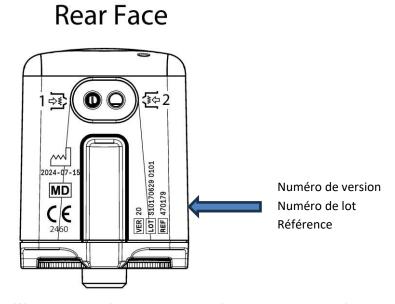
Figure G : Emplacement de la référence, du numéro de lot et du numéro de version sur le boîtier de l'instrument
