**Nouvel avis de sécurité sur le terrain**  
**Urgent – Information de sécurité – Dégradation du câble d'inclinaison sur la pince à petit crochet et l'écarteur de préhension Graptor de petit calibre (Small Graptor™) da Vinci X et Xi (ISIFA2024-10-C)**

1- Introduction et motif de l'action de sécurité terrain

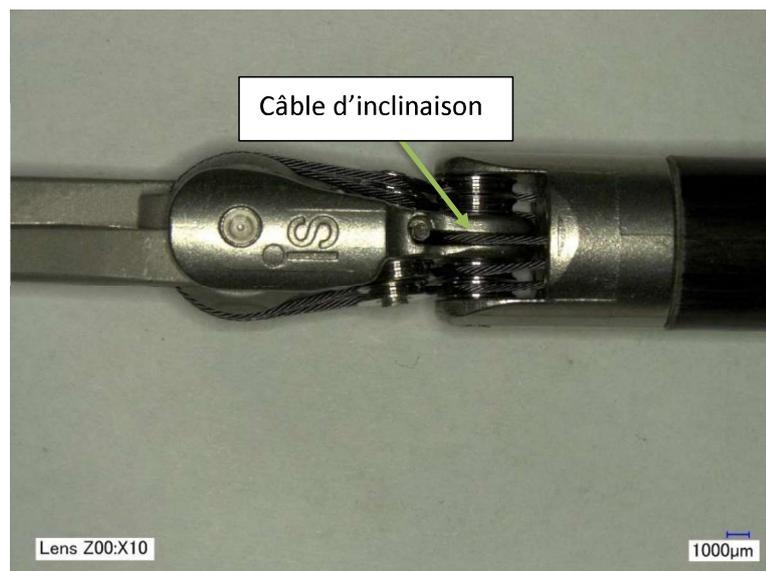
**Figure A : Vue grossie au facteur 10 d'un câble d'inclinaison intact sur une pince à petit crochet da Vinci Xi.**

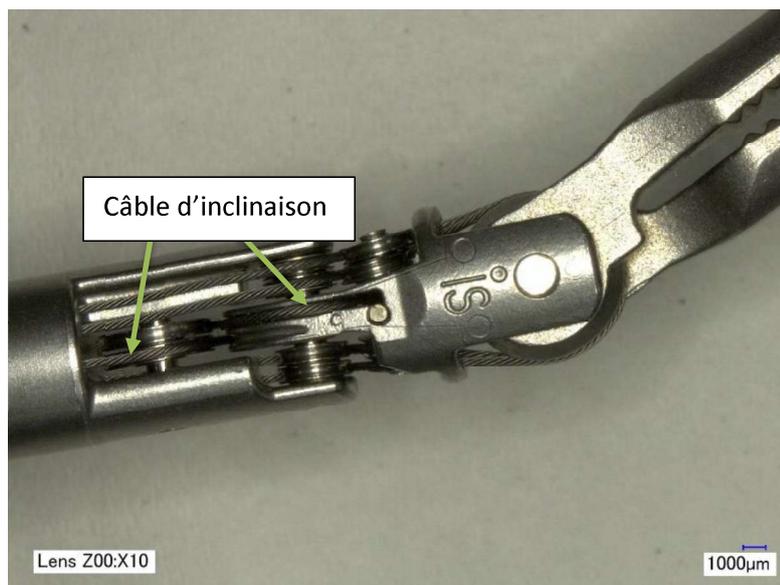
**Figure B : Vue grossie au facteur 10 d'un câble d'inclinaison intact sur un écarteur de préhension Graptor de petit calibre da Vinci Xi.**

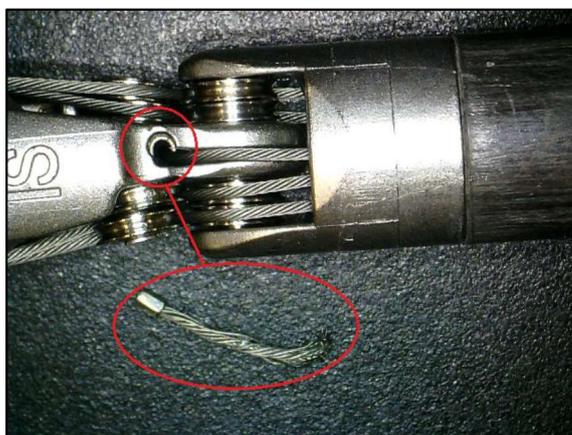
Un câble d'inclinaison peut se dégrader partiellement (c'est le cas d'un câble qui s'effiloche) ou complètement (c'est le cas d'un câble rompu). La rupture d'un câble d'inclinaison peut conduire à une perte de fonctionnalité de l'inclinaison, à la mise à nu de câbles effilochés ou au risque au risque de relargage de particules de câble de tungstène dans le corps du patient. La dégradation du câble d'inclinaison peut également entraîner une fragmentation du câble d'inclinaison et le délogement du sertissage à son extrémité de l'instrument (voir la figure C).

**Figure C : Exemple d'un fragment de câble d'inclinaison.**

La pince à petit crochet et l'écarteur de préhension Graptor de petit calibre présentent tous deux une conception de sertissage à leur extrémité distale, où la chute d'un segment du côté du sertissage du câble sous forme de fragment et dans le corps du patient est possible en cas de rupture du câble d'inclinaison.

Si vous constatez la dégradation d'un câble, veuillez SVP vérifier l'absence de fragments avant de finaliser l'intervention chirurgicale.

Si l'instrument vient à se dégrader pendant la procédure chirurgicale, il est possible qu'un fragment se sépare du câble d'inclinaison (voir l'illustration de la figure C). Le/la chirurgien/chirurgienne pourra alors retirer les fragments visibles à l'aide d'instruments chirurgicaux ou les irriguer et les aspirer hors du corps du patient. La récupération des matériaux entraînera ainsi un prolongement de l'intervention chirurgicale en cours. La récupération des particules qui sont tombées par l'utilisateur peut entraîner un léger allongement de l'intervention chirurgicale en cours (< 30 minutes).

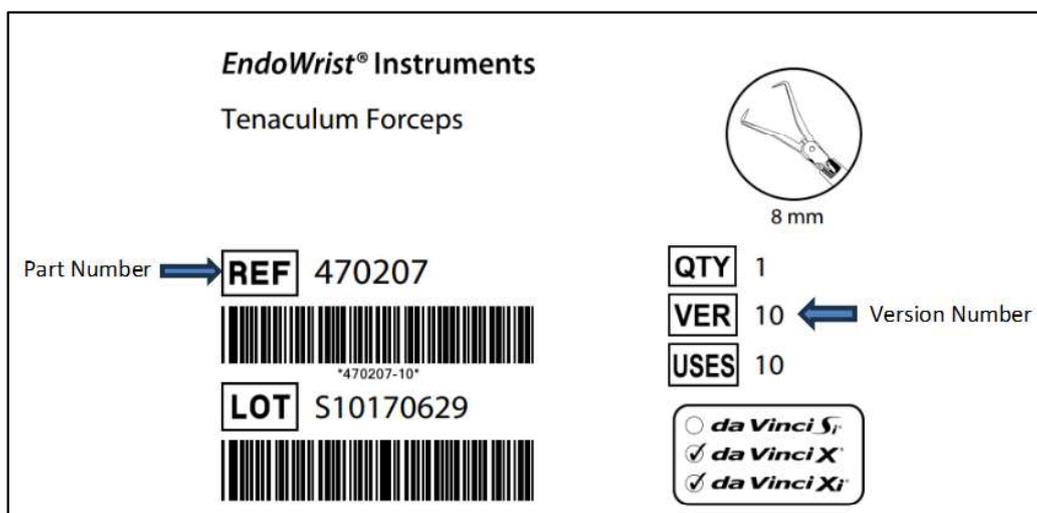
Figure D : Emplacement de la référence et du numéro de version sur le carton de l'instrument

Les produits concernés comprennent toutes les pinces à petit crochet da Vinci X et Xi, versions 12 et antérieures, et tous les écarteurs de préhension Graptor de petit calibre da Vinci X et Xi, versions 14 et antérieures.

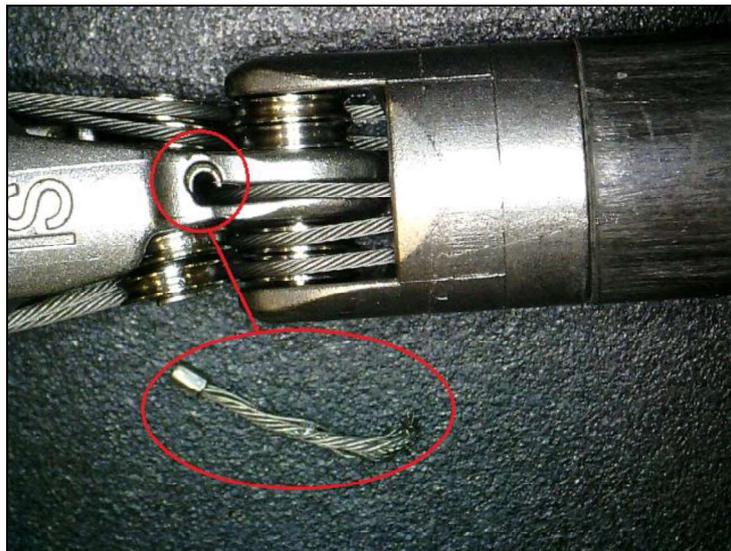
Figure E : Exemple d'un fragment de câble d'inclinaison

Avant utilisation, inspectez visuellement tous les instruments pour voir si le câble est rompu ou effiloché, conformément aux figures E, F et G ci-dessous.

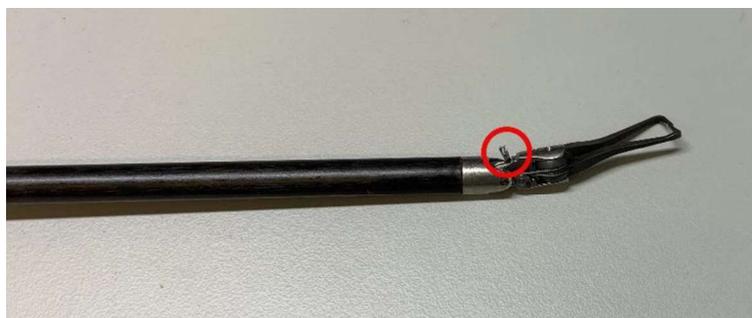
Figure F : Câble d'inclinaison rompu

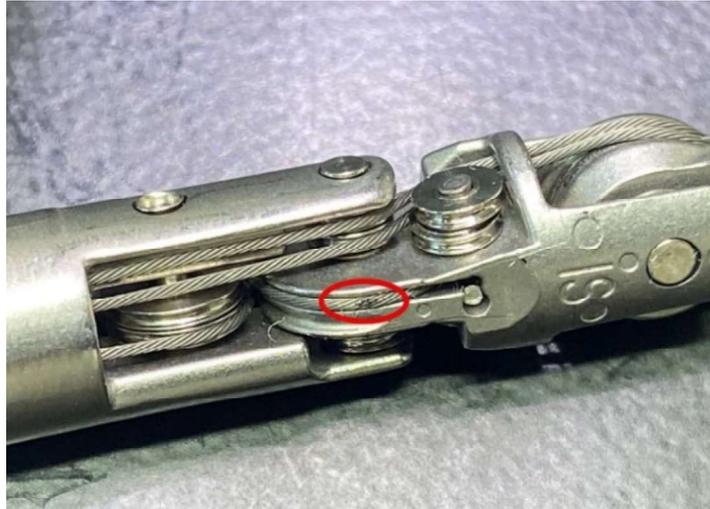
Figure G : Câble d'inclinaison effiloché
