**Système de prélèvement endoscopique de vaisseaux VasoView HemoPro 2 (VH-4000 et VH-4001)**

**Objet :**

**URGENT - DISPOSITIF MÉDICAL – CORRECTION****Numéro de référence : 1170852****Système de prélèvement endoscopique de vaisseaux  
Vasoview Hemopro 2 (VH-4000 et VH-4001)**

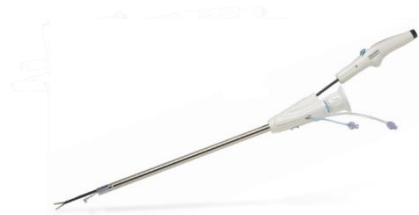
Système de prélèvement endoscopique de vaisseaux VasoView HemoPro 2 (VH-4000)

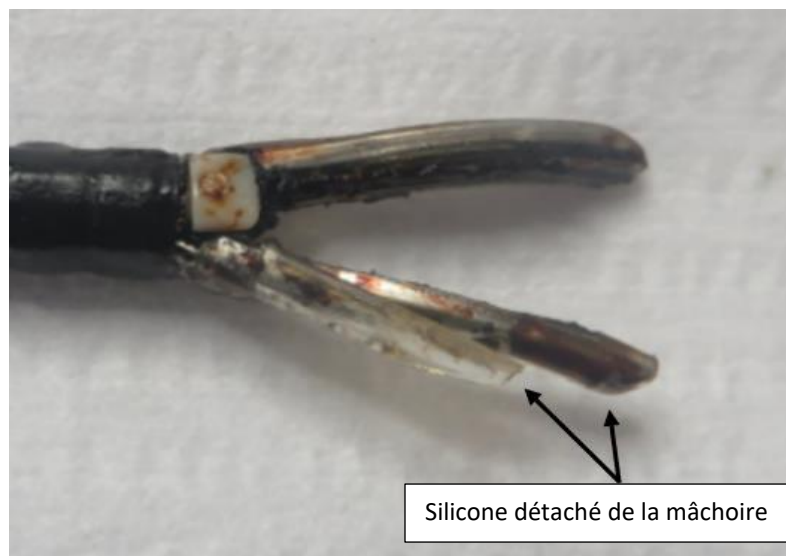
Le décollement du silicone est défini comme le détachement du silicone de la mâchoire de l'outil de prélèvement tout en restant fixé à la mâchoire. Le détachement du silicone est défini comme le décollement du silicone des mâchoires de l'outil de prélèvement ainsi que le détachement de l'ensemble de mâchoires. Le silicone peut se décoller et se détacher lorsque les charges thermiques sur le dispositif ne sont pas suffisamment refroidies entre les actionnements. Cela peut se produire lorsque le dispositif est actionné pendant de longues périodes ou successivement dans un temps court, par exemple lors d'une dissection répétée des tissus ou de l'application d'énergie sans tissu entre les mâchoires.

MCV/Getinge a confirmé la réception de 126 réclamations liées au décollement et/ou au détachement du silicone des mâchoires de l'outil de prélèvement pendant l'utilisation entre le 1<sup>er</sup> novembre 2022 et le 31 octobre 2024. Trois (3) blessures graves liées à ce problème ont été comptabilisées. Deux (2) des trois (3) blessures graves ont nécessité une incision supplémentaire pendant la procédure et une (1) a entraîné une brûlure vasculaire. Aucune blessure mortelle ou permanente n'a été signalée.

Figure 6 : Exemple de dispositif présentant un décollement du silicone.

2. Il convient de tenir compte des éléments suivants pour atténuer les risques :
  - Inspecter le dispositif avant utilisation pour détecter tout signe de dommage, y compris le décollement du silicone des mâchoires.

- Surveiller le dispositif pendant l'utilisation pour vérifier que le silicone ne se décolle pas des mâchoires.
  - Inspecter le dispositif après utilisation pour détecter toute pièce manquante ou endommagée.

- Si, à un moment quelconque de l'utilisation, l'utilisateur remarque des pièces manquantes ou endommagées ou un décollement du silicone, l'utilisation du dispositif doit être interrompue et tous les composants fragmentés doivent être localisés et retirés du patient.
