URGENT - DISPOSITIF MÉDICAL – NOTIFICATION

Numéro de référence : 1238583

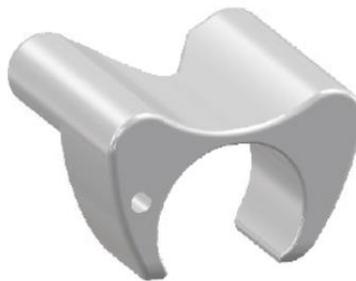
Anneau en C conforme

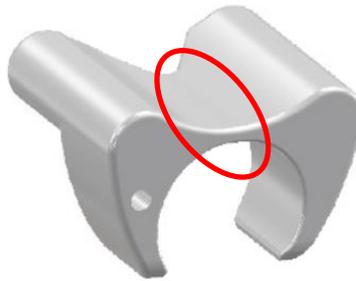
Emplacement de la rupture de l'anneau en C. L'anneau en C se casse au niveau de la partie la plus fine du matériau (cf. partie entourée)

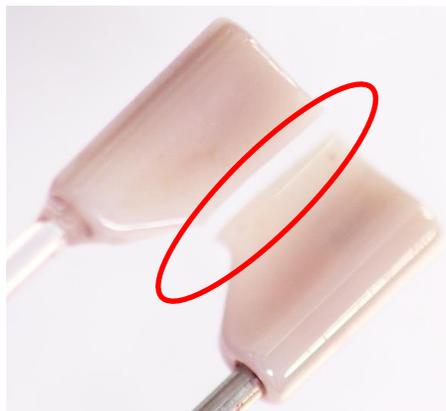
Anneau en C non conforme (anneau en C fendu)
