## AVIS DE SECURITE

### Système de filtration en ligne des globules rouges – Protecteur d’aiguille désolidarisé

Référence Macopharma : DEV-2025-00407

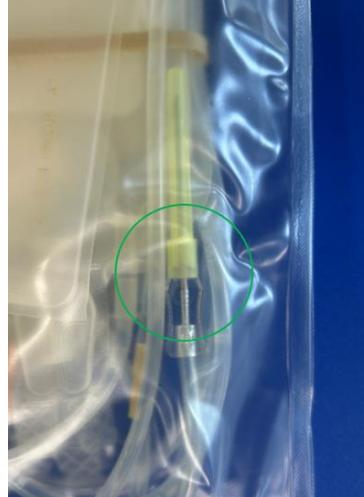
CONFORME	NON CONFORME - MINEUR	NON CONFORME - MAJEUR

<p>✓ Pas de risque de perte du protecteur</p>	<p>X Risque potentiel de perte du protecteur</p>	<p>X Perte du protecteur</p>

Le protecteur de l'aiguille doit être parfaitement inséré dans l'embase de l'aiguille. N'ouvrez les suremballages que si le bon positionnement du capuchon a été vérifié lors de l'inspection avant utilisation.

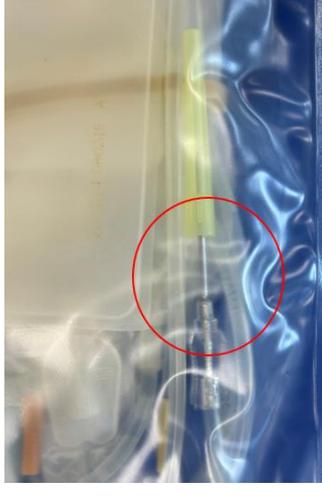
Nous avons reçu des réclamations de nos clients concernant des protecteurs d'aiguille désolidarisés de l'embase de l'aiguille lors de l'ouverture du suremballage des kits pendant l'inspection de pré-utilisation. La détection en interne de ceci est rendue difficile durant nos process de contrôle de par la méthode de stérilisation dans l'emballage utilisée pour ces dispositifs.

Nos premières investigations ont montré que, dans certains cas, le protecteur se désolidarise de l'embase ; une fiche de déviation interne a été ouverte et les lots mentionnés ci-dessus ont été identifiés comme produits pendant la période « à risque ». Le taux de réclamation, à ce jour, est d'environ 0,03 %.

En cas d'écart, nous vous demandons de ne pas ouvrir le suremballage afin d'éviter tout risque de piqûre accidentelle. Ces dispositifs peuvent être retournés à Macopharma pour expertise.
